J-PARC ハドロン実験ホールのためのシールド貫通信号線ダクトの開発

DEVELOPMENT OF A SHIELD PENETRATION SIGNAL CABLE DUCTS FOR J-PARC HADRON EXPERIMENTAL HALL

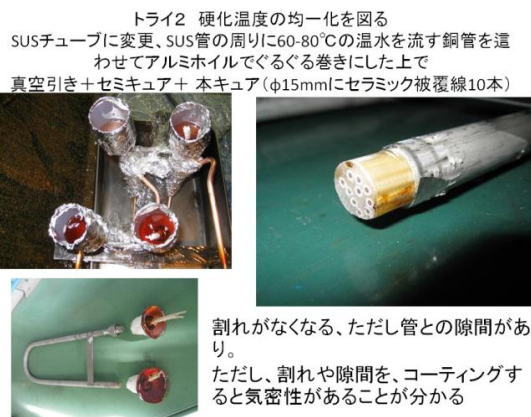
Figure 5: Left: A warm up equipment of SUS pipe by hot water. Right: The sample of 10 signal cables in a φ15 SUS pipe

次のサンプルは、配管をφ12mmの銅管からφ15mmのSUS管に変更し、10本の信号線を入れたものを製作した。サンプルテスト1で、炉を温めるだけでは信号線ダクト全体の樹脂の温度が均一にならないということが分かった。そこで、図5のように、サンプルの周りに60-80℃の温水を流す銅管を這わせ、アルミ箔を巻きつけることで積極的に温度を均一化することにした。その状態で乾燥炉に入れ80℃4時間（真空含浸）+110℃5時間の2段階硬化を行った。製作したサンプルについて、一方を加圧したが、やはり全く圧力が保持できなかった。切断して漏れ箇所を調査したところ、SUS管とエポキシ樹脂との間に、明らかな隙間が見えて、漏れがあることが分かった。ただし、そこをシリコンで塞ぐと圧力を保持した。今回は、温度を均一化することが出来、エポキシ樹脂が、信号線の周りによく浸透していることが分かった。

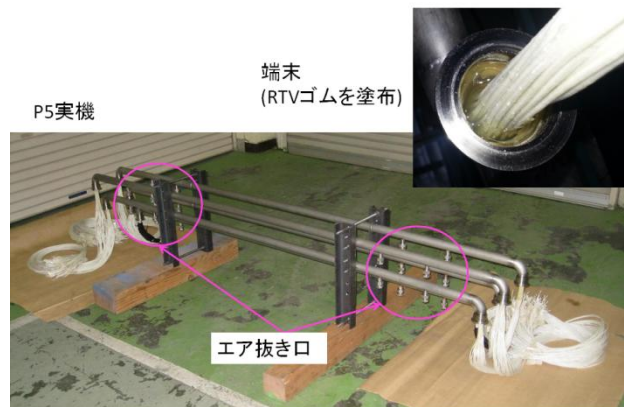
Figure 7: P5 signal cable ducts

サンプルテスト3の方法で、1インチSUS管に50本の信号線を入れた信号線ダクトをP5に5本、P6に各5本製作した。図7にP5の実機を示す。

信号線ダクトについては、気密を確保することができたので、各信号線ダクトを既存の打ち込みコンクリートに埋めるため、コンクリートブロックとして成形した。P5 の場合は、気密試験をクリアした信号線ダクトを図7のようにチャンネルで組み立てた。また、P6 の場合は、図9のように、信号線ダクトを、真空排気管、冷却水配管、電力バスダクトと共に、チャンネルに組み付けた。その後、P5 の場合は、図10 左のように、周りに鉄筋を組み、図10 右のようにコンクリートブロックとして成形した。

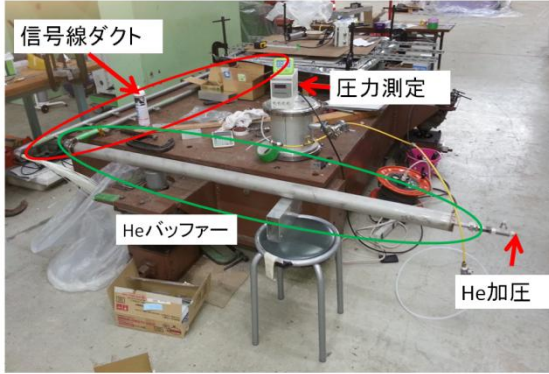
Figure 8: Set up of airtight test

これら全ての信号線貫通ダクトについて、気密試験を行った。気密試験については、信号線ダクトの一方に、信号線が全て入るような配管を用意し、配管内をヘリウムで加圧し、その圧力変化を測定する方法（加圧法と呼ぶ）を用いた。ヘリウムの加圧圧力は、1kPa程度とした。セットアップを図8に示す。200kW運転時に、一次ビームライン室にて発生する気中の放射線核種が、施工箇所を通過したと仮定して、この通過量がホール内の実験エリアに拡散する場合にも、排気中濃度限度の10分の1を超えないことを要求し、

- ① $5 \times 10^{-2} \text{ Pa m}^3/\text{sec}$ 以下（固定施工長1m辺り）

とした。P5, P6の全10本の信号線貫通ダクトについて

て気密検査を行った結果、全てにおいて、基準値を満たしていた。
