SuperKEKB トンネルレベル変動

TUNNEL LEVEL VARIATION DURING SUPERKEKB CONSTRUCTION

Effects on the SuperKEKB tunnel level from the construction of new facility buildings and the new tunnel for the KEK PF-AR injector are reported. The tunnel level was surveyed every other month over a year and a half using digital level (DNA03). It was found that the tunnel level is stabilizing slowly after the completion of the construction though the tunnel did not go back to the initial level. The SuperKEKB tunnel motion due to such heavy construction is summarized in this report.

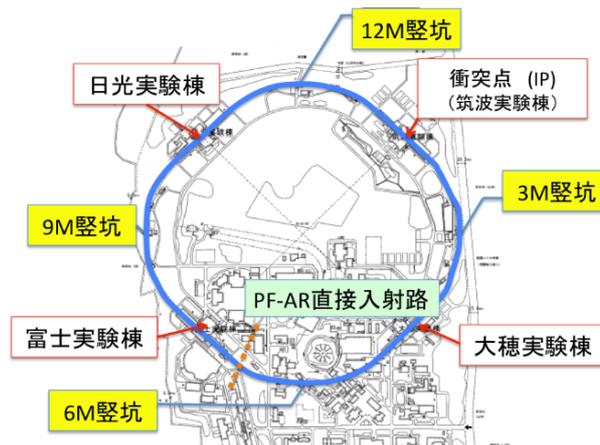
Figure 1: SuperKEKB main ring indicated in blue and the construction sites on the ground surface.

Figure 1は上から見た SuperKEKB 主リング全体図に各工事箇所を示したものである。主リングは Figure 1 右上に示された衝突点 (IP) とリングに沿って時計回りに筑波、大穂、富士、日光の4箇所の実験棟とその両翼約100mの直線部、及び実験棟と実験棟をつなぐ4つのアーク部で構成されている。増設された機械棟からトンネルへアクセスする堅坑は

衝突点から時計回りにそれぞれ3M、6M、9M、12Mと呼ばれている。6M堅坑と富士実験棟の間では PF-AR への直接入射路工事も同時期に行われている。堅坑掘削の際には地下水が湧き出て来たためディープウエルを設置しウエルに流入する地下水を水中ポンプで排水している。

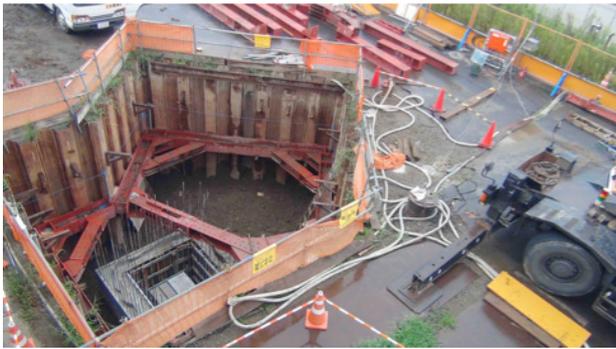
Figure 2: Vertical shaft at the 6M construction site.

Figure 2に6M機械棟堅坑の築造工事と埋め戻し山留解体中の写真を示す。工事はまず掘削する周囲に鋼矢板を打ち込み地中に締切りを作ることから始まった。またこの辺りの地盤が軟弱であるため、セメント系硬化剤と圧縮空気と一緒に噴射させる方式の地盤改良を行ない、ポンプで排水することで地下水低下をさせながら掘削を行った。掘削は、SuperKEKB トンネルレベルである地表下約12mまで行い、それから掘削した堅坑と SuperKEKB トンネルを繋ぐ横孔を掘っている。その後堅坑築造工事及び埋め戻し山留解体が続き、最後に出来上がったトンネル堅坑と既存のトンネルとを貫通させるためのコア抜き工事を行なった。

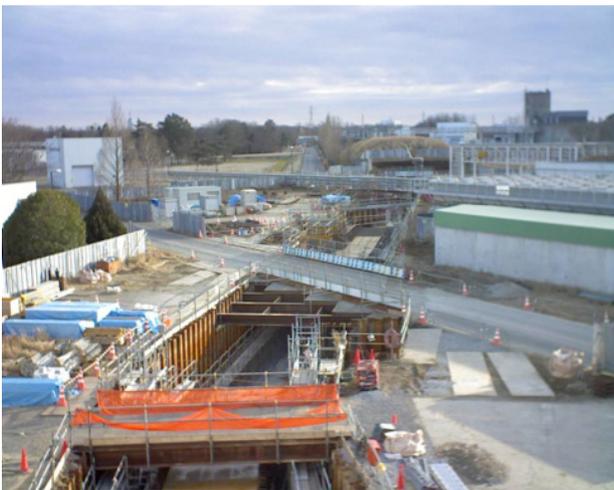
Figure 3: Construction of the new injection tunnel to PF-AR.

Figure 3 は建設中の PF-AR 直接入射路である。写真は SuperKEKB リング内側から撮影したもので、Figure3 の右側に富士実験棟が位置する。また Figure3 の左側に見える建物は SuperKEKB トンネルへの搬入口のうちの一つである。この写真は掘削工事が終わりトンネル構造体基底部分の工事が行われている時期に撮影された。トンネル両側に土留めの矢板が打ち込まれている様子がわかる。

この入射路の建設は KEKB トンネルと同じオープンカット工法を用いて行われた。オープンカット工法とは、地表面を掘り下げ、トンネル構造物を構築し、後で埋め戻す工法である。トンネル本体の土木工事期間は、2013年6月から2014年4月であったが、周辺の掘削が再度行なわれたりしたため関係工事は結局2014年9月まで続いた。

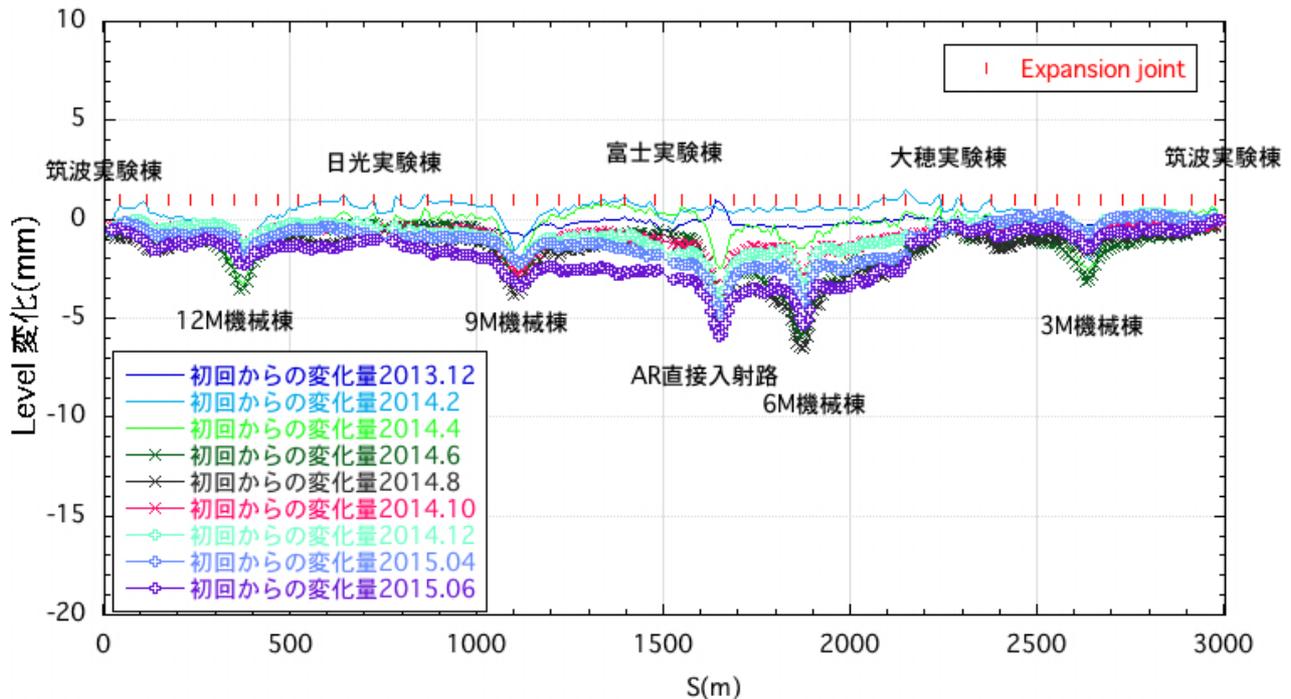
Figure 4: SuperKEKB main ring level change since October 2013 plotted against the distance from the IP.

トンネルレベル測量は 2013 年 10 月から 2015 年 6 月までの期間に約 2 ヶ月間隔で行われた。Figure 4 にレベル測量結果を示す。横軸は衝突点から反時計周りにとった距離 (S) を、縦軸には各測量結果を 2013 年 10 月データとの差としてプロットしてある。2013 年 10 月以降、トンネルが安定していれば縦軸の値がゼロで一直線になるはずである。しかし実際には大きく凹んでいる箇所が数カ所あり、この箇所が機械棟工事と PF-AR 直接入射路工事に対応している。3M、9M、12M 機械棟では最大で 4mm 近く沈下する動きがあった。6M 機械棟については 7mm 近く動いている事がわかる。地下水排水量が特に多かった 6M 堅坑付近でのトンネルレベル変動が最も大きかったこと、次いで 9M も排水量が多かったことから、地下水の排水とトンネル沈下に何らかの相関関係があるものと推測する。またこれ以外の全体的な傾向として、筑波実験棟に比べて富士実験棟が下がっていく様子が見える。この動きについては KEKB 運転時から判っており、年平均で約 2mm の沈下と言われている。これについては次節で考察する。

各工事の影響は、Figure 4 を見ると建設箇所から約 ±100m の区間で顕著であることがわかる。各機械棟の変化を見るために各機械棟を挟んだ 250m の区間を取り出したものが Figure 5 である。この図では局所的な変動を見る為にそれぞれの区間の端の点を基準としてそこからの差をプロットしてある。具体的には 12M 機械棟では衝突点からの距離で 500m、9M 機械棟では 1000m、6M 機械棟では 2000m、3M 機械棟では 2500m を基準にとった。

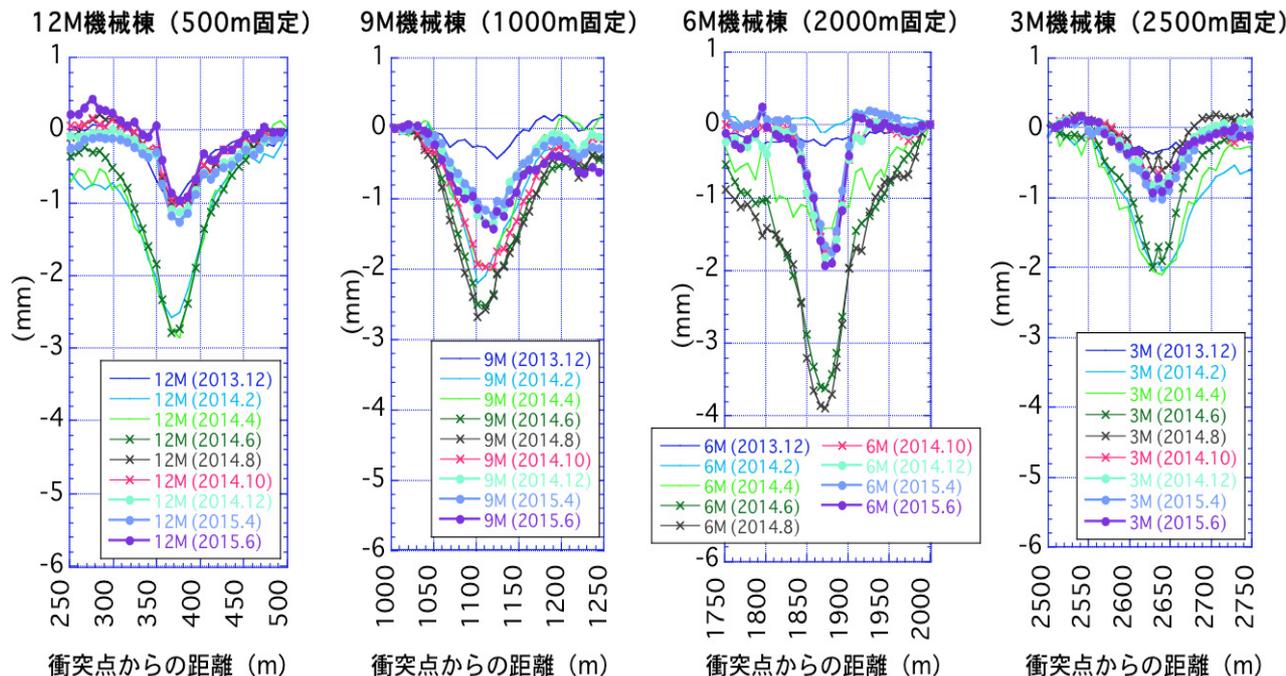
Figure 5: Tunnel level change near the new facility buildings.

まず 12M 機械棟直近のトンネルでは、2013 年 12 月では約 1mm 沈下し、2014 年 2 月、4 月、6 月と沈下が 3mm まで進んだ。その後、同年 8 月から 2015 年 6 月まで 2mm 程上昇し、結局 -1mm の高さまで戻ったまま落ち着いてしまったようだ。この機械棟工事の状況はと言うと、2013 年 10 月上旬に締切工事、12 月中旬から地盤改良と掘削工事に入っている。トンネルレベルが 1mm 下がった時期と掘削開始時期が一致している。因にこの堅坑工事は 2014 年 6 月末に終了しているのでその後の 10 ヶ月間はトンネルレベルに大きな変化はなく工事の影響を残したまま安定してしまっただけに見える。

9M 機械棟では、2013 年 12 月まではあまり大きな変化はない。ここでは 2014 年 2 月から 10 月まで

の変化が大きく、12 M 機械棟と同様に最大で 3mm 近く下がった。この機械棟工事は 2014 年 1 月から掘削が開始されていて、やはりこのタイミングでトンネルレベルに変化が出たことが判る。なおこの工事では湧水がなかなか収まらず、工事終了は 11 月中旬となっている。12 月にはトンネルレベルが戻

る傾向が見えるものの 2015 年 6 月までの 6 ヶ月間でトンネルレベルは -1.2mm で停滞しておりその後もこのレベルで安定してしまっている。

6M 機械棟では、地下水の湧き出しが多いため、すぐには掘削できずに何度も地盤改良の薬液注入を行っている。地盤改良をしながら 2014 年 3 月中旬から下旬に掘削を始め、途中更に地盤改良しながら 4 月中旬から下旬に掘削した。トンネルレベルもこれに対応して 2014 年 4 月に -1.5mm に下がり始めている。6M 機械棟の完成は 2014 年 10 月末であるが、トンネルレベルもこの時期以降工事前に比べて 2mm 程下がったところで安定してしまっている。

3M 機械棟は 2013 年 12 月中旬に掘削工事が始まり、完成が 2014 年 6 月末である。ここでは最大沈下量が 2mm で、他に比べるとやや小さかった。しかしながら元のレベルまでは戻る様子もなく 2014 年 8 月からは当初より 1mm 程低いレベル近くで安定してしまっている。

どの機械棟工事の影響も落ち着きつつあるが、工事前のレベルには戻っていない。これはトンネル内電磁石の再アライメントが必要であることを示唆する。電磁石アライメントはレベル調整だけにとどまらず水平位置、傾きも影響を受けたと想像する。現在 SuperKEKB 全周の電磁石精密測量結果の解析が進んでおり最終アライメントにてこれらの影響を修正するつもりである。

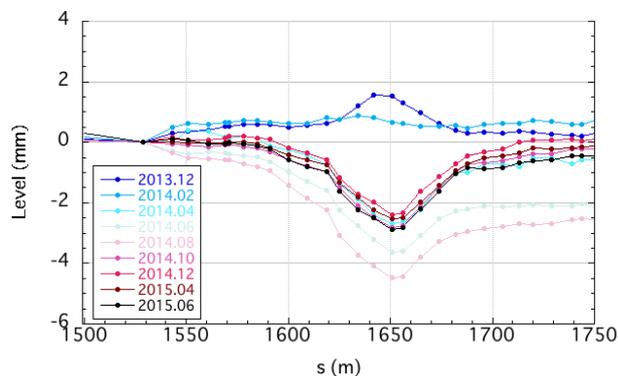
Figure 6: Level change below the PF-AR tunnel.

SuperKEKB 稼働後に PF-AR 50Hz 入射のため、2013 年 6 月から 2014 年 4 月まで、PF-AR 直接入射路トンネルの土木工事が実施された。この工事箇所は SuperKEKB 主リングの富士実験棟と大穂実験棟の間で、かつ入射路が既存の SuperKEKB トンネルアーク部の僅か 2m 上を通る。一方で SuperKEKB トンネルのアーク部には杭打ち構造が無くトンネル躯体が直接地盤の上に設置されている。よって入射路工事（杭打ち、鋼矢板打設、掘削、トンネル躯体築造、埋め戻し等）による SuperKEKB 電磁石精密アライメントへの影響が懸念される訳である。Figure 6 に衝突点から 1500m を固定点としたトンネルレベル変動を示す。掘削工事は 2013 年 10 月から開始され、12 月には掘削が終了している。トンネルの最下部のコンクリート流入も終了している。SuperKEKB トンネルの真上の工事であったため、掘削により土がなくなるとトンネルレベルが上がる様子が見える。12 月ではトンネルレベルは一旦 1.5mm まで上がる。次の 2 月が少し下がっている。2014 年 10 月からは -3mm で安定してしまっている。なおこの区間のトンネルレベル変動については参考文献^[6] に各工事内容との対応をつけて議論されて

いる。機械棟工事の影響同様この区間の電磁石についてはレベル調整の他に水平位置、傾き調整が必要となるであろう。

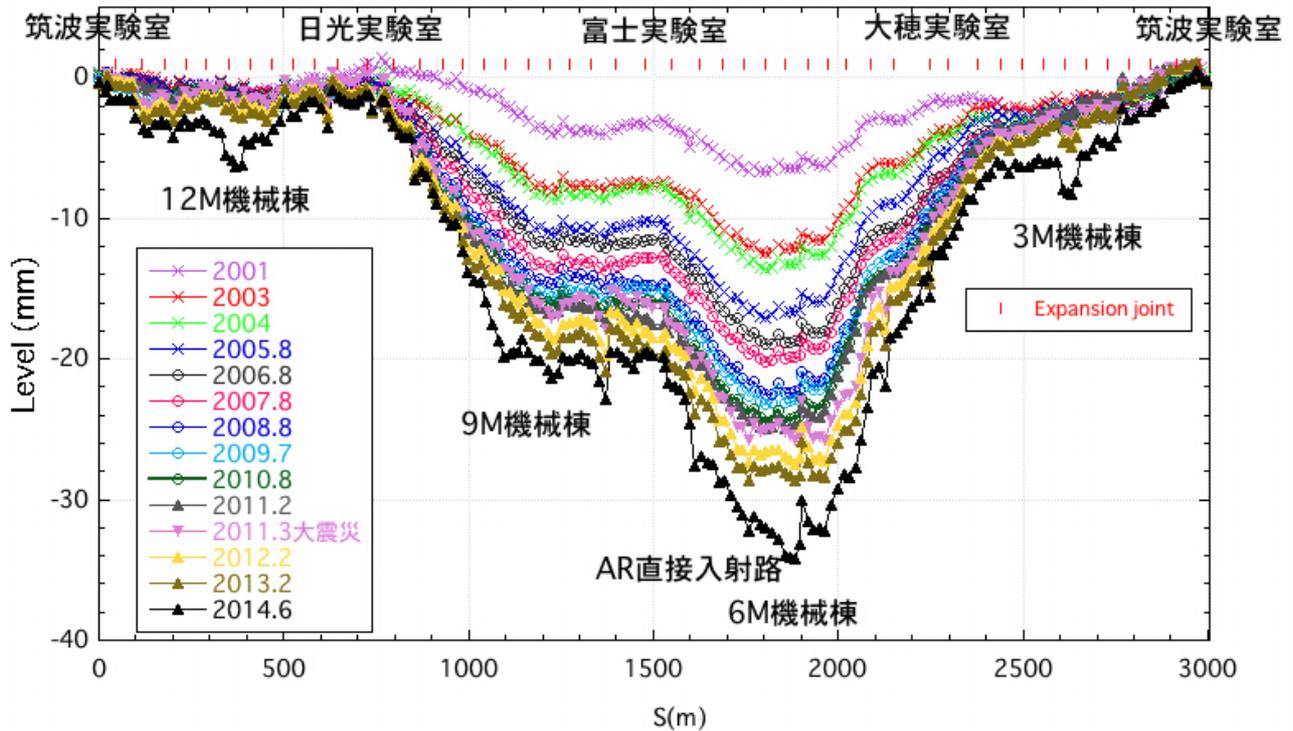
Figure 7: Level change surveyed by analog level(N3).

KEKB では電磁石は 1998 年 12 月の建設終了時では筑波衝突点を基準に同じレベルで設置されていたが各報告^[5,6]にあるように富士実験室と大穂実験室の間のアーク部は衝突点に比べて年々歳々沈下している。Figure 7 に従来のアナログレベル計 (N3) 用基準点の過去およそ 15 年間の測量結果をまとめている。この図には、KEKB の運転期間、運転終了後、そして大震災直後のデータが含まれている。この沈下は年平均で約 2mm であるが 2013 年 2 月から 2014 年 6 月までの 16 ヶ月間で変化が大きくなっていることが判明した。これは平均的な沈下に加えて工事の影響が加わったためであると考えられる。
