## J-PARC リニアックにおける冷却水への微量金属混入の調査 INVESTIGATION FOR TINY METAL CONTAMINATION OF WATER COOLING SYSTEM IN J-PARC LINAC

In the past, water flow decreased at water cooling system in J-PARC Linac. Contamination get mixed in cooling water. The problem was resolved by changing the system of the circulation pumps and reducing the tiny metal in water cooling system. However, suppression of occurring tiny metal is unresolved. The tiny metal is the unique problem of accelerator. It is caused by heavy using oxygen free copper and phosphorus deoxidized copper. The two copper is used for the part of accelerator and purified water. The object of the report is investigation of tiny metal contamination of water cooling system in J-PARC Linac.

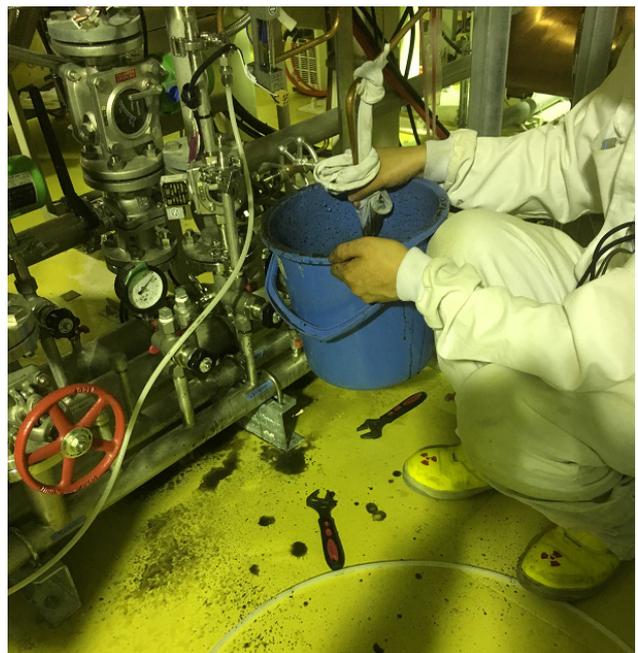
発見以降、夏のメンテナンス時に定期的に圧縮空気を送る作業を実施し配管内の清掃をおこなっている。Figure 1に2016年6月当時撮影した作業写真を示す。作業付近の床は黒く汚れており、圧縮空気によって配管内から排出された冷却水の汚濁の状況が確認できる。筆者らは配管清掃後の排出された汚濁水をバケツに集めて保管したところ比重の違いによる沈殿物が現れたため、沈殿物を乾燥させ分析を試みた。乾燥させた沈殿物をHORIBA製エネルギー分散型微小部蛍光X線分析装置、型式XGT-5000WRにかけたところ、そのほとんどの元素として銅を検出している。同様に粒度測定を実施した。HORIBA製レーザー回折散乱方式、粒度分布測定装置を用いたところ、メジアン径が11.19  $\mu\text{m}$ 、10%粒子径が3.36  $\mu\text{m}$ であった。

Figure 1: Inquiry into contamination of water cooling system.

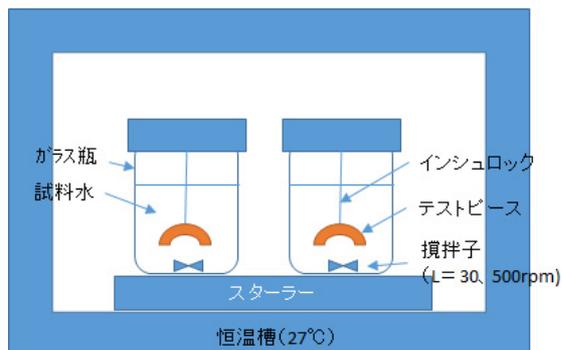
銅の腐食が我々の使用する冷却水で本当に起こるのか確認するため、リニアック冷却水設備の設備名称 RI4 を含めたリニアック全ての冷却水設備に使用している精製水(イオン交換水)を用いて、銅の腐食の予備調査を実施した。設備名称 RI4 の運転水温である 27°C に設定した恒温槽内で、銅のテストピースを冷却水に浸漬し、攪拌しながら 1 ヶ月間保持した。Figure 2 に試験装置の概略図を、Fig. 3 に 1 ヶ月後の銅のテストピースを示す。ほんの 1 ヶ月間冷却水に浸ただけで銅のテストピースの表面は変色している。酸化膜に覆われていると考えられる。

Figure 2: Schematic view of corrosion test system.

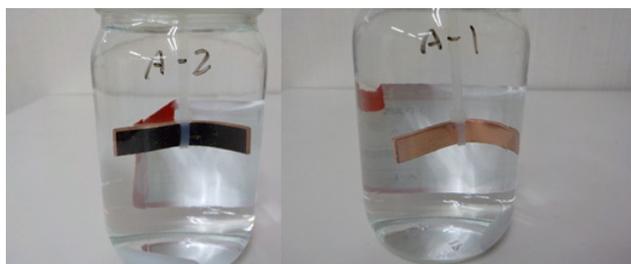
Figure 3: Corroded copper plate.

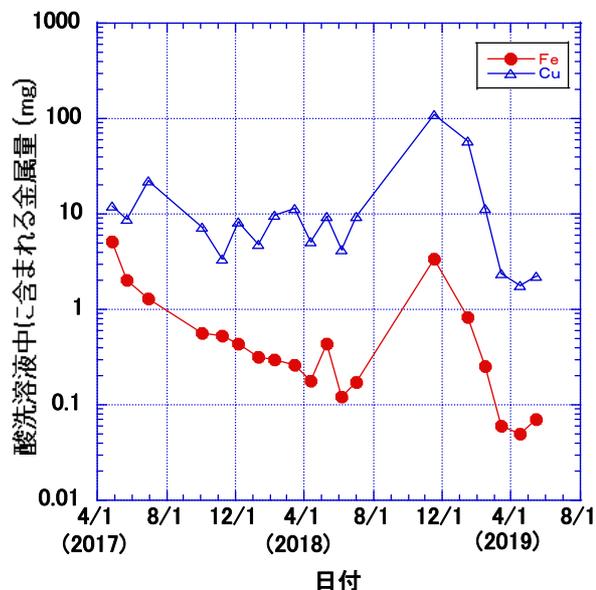
Figure 4 に 2017 年 4 月から現在までの ICP 発光分光分析によって得られた銅の数値を時系列で示す。2017 年 4 月から 2018 年 8 月までの糸巻きフィルターに捕捉された銅は数値の変動がそれほど無い。これは、冷却水

循環経路にある銅の配管表面に析出する酸化銅の発生量と捕捉される量が同じであることが考えられる。この結果から、析出した酸化膜は、冷却水中に浮遊しており、銅粒子が研磨剤となって、酸化膜をはぎ取り、一定量冷却水中を浮遊していると考えられる。また、酸化膜が剥がれた表面には新たな酸化膜が析出していると考えられる。2017 年の夏に浮遊物を除去する目的で浄化ラインに全体流量の 5% 程度の流量にフィルターを新設し、2018 年 5 月から積極的にフィルター交換を実施している。Figure 5 に新設した浄化ラインのフィルターの交換風景を示す。Figure 4 に戻るが、2017 年夏以降は、数値が一旦上昇したが、その後 1/4 程度の数値に落ち着いている。鉄は 2016 年の冷却水ポンプの損傷によって冷却水中にまき散らした後の冷却水中の残留物である。

Figure 4: Rate of copper dissolved in diluted nitric acid.

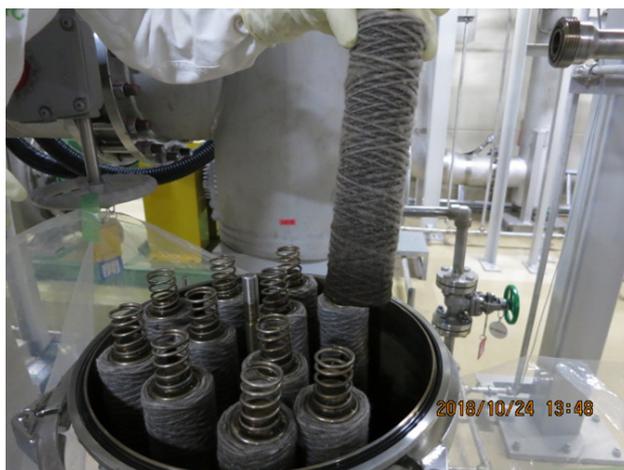
Figure 5: Replace a filter of RI4 water cooling system in J-PARC Linac.
