J-PARC 負水素イオン源の運転状況

OPERATION STATUS OF THE J-PARC H⁻ ION SOURCE

Kiyonori Ohkoshi, Katsuhiro Shinto, Kesao Nanmo, Takanori Shibata,
Kiyoshi Ikegami, Akira Takagi, Akira Ueno, Hidetomo Oguri
J-PARC Center

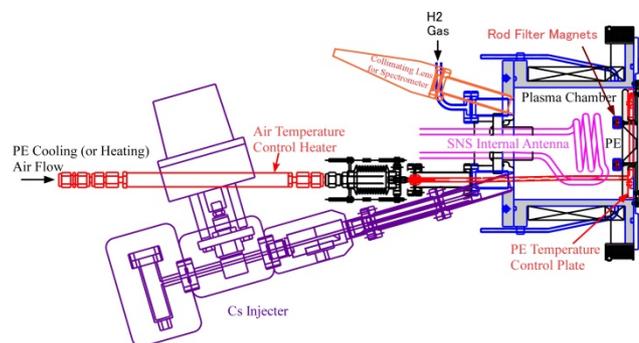
J-PARC の RF H⁻イオン源は、SUS 製プラズマ生成部、ビーム引出し系及び真空排気系から主に構成されている。イオン源及び整合回路は、電磁波の外部へ漏洩を防ぐために金属製シールドボックス内に収められている。イオン源本体はメンテナンス性を考慮して、天板フランジ、プラズマチェンバ及びプラズマ電極 (PE) を一体化した構造となっている。Figure 1 に J-PARC RF H⁻イオン源本体の構造図を示す。SUS 製プラズマチェンバ内に米国 SNS (Spallation Neutron Source) で使用しているものと同型の RF アンテナ[4]を設置し、30 MHz-RF を連続的に 50 W 印加して低密度プラズマを維持し、ビーム引き出し時に 2 MHz-RF をパルス的に最大 50 kW を

重畳することで高密度パルス水素プラズマを生成している。本イオン源は Cs 導入器を備えており、Cs リザーバ温度と Cs バルブ開放時間でプラズマチェンバ内への Cs 導入量を調整している。天板フランジのビューポートに設置した分光器で Cs 発光強度 (852 nm) を常時監視し、あらかじめ設定した強度を超えると Cs リザーバオーブン電源が停止し、Cs 過多状態になることを防ぐインターロックを備えている。PE は高温空气管により温度調整が可能な構造になっており、Cs 導入量の調整と合わせてプラズマ電極表面のセシウム層厚を最適な状態に保っている。

Figure 1: Cross-sectional view of the J-PARC RF-driven H⁻ ion source.

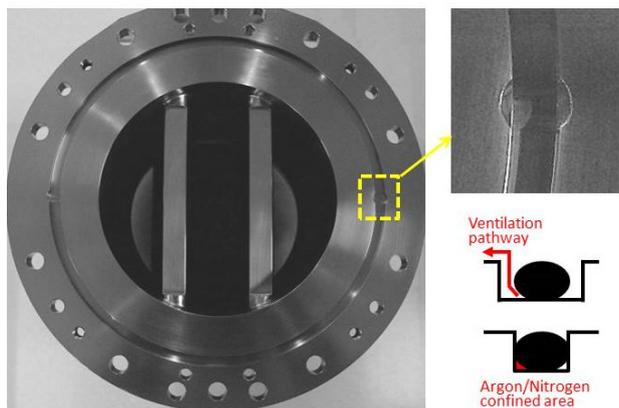
たため、O リングと溝の間にある空間に閉じ込められていた残留ガスが、少量ずつ真空側に抜けてきていると考えた。残留 Ar が存在すると、プラズマ電極表面がスパッタされ、Cs を剥ぎ取るなど、ビーム性能に影響を与えるため、イオン源のすべての O リング溝に Figure 2 に示すようにエア抜き溝加工 (2ヶ所) を行った。加工後のイオン源は、残留ガスが減少するため、プラズマ電極に付着した Cs が乖離しにくい状態となり、Cs 量の調整が難しくなる。このため、ロードフィルター磁場を弱める方向で磁石配置の調整を行った。Figure 3 にエア抜き加工前と加工後のイオン源特性の変化を示す[5]。

Figure 2: O-ring groove of plasma chamber flange with ventilation pathways for confined argon/nitrogen.

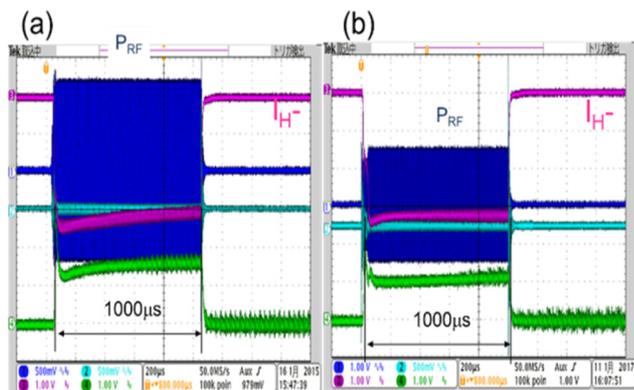
Figure 3: Waveforms of H beam (Magenta: 20 mA/div), 2 MHz RF forward (blue), reflect (cyan) and extract current (green).

Figure 3 の左側 (a) がエア抜き加工無し、右側 (b) がエア抜き加工後の 66mA 運転時のビーム電流及び高周波電力のパルス波形を示す。ビーム電流は、溝加工により、ビームパルス内の約 10% の droop も改善された。さらに、必要な高周波電力も 41kW から 25kW に抑えられ、低い高周波電力での運転が可能になった。低電力での運転は、アンテナのダメージ軽減やセシウム導入量低減に効果があり、イオン源の安定運転に大きく貢献している。

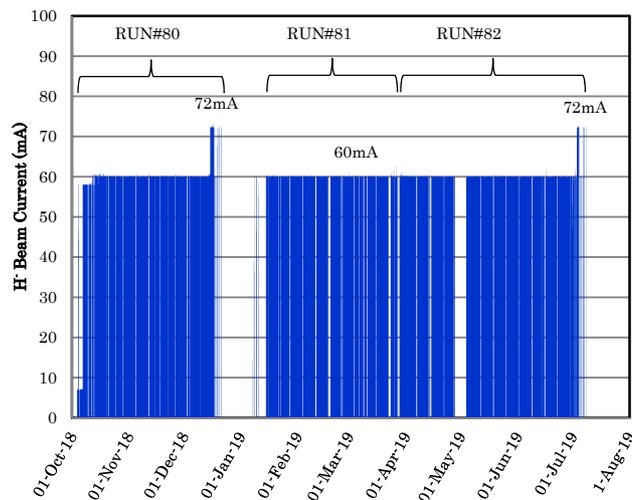
H30 年夏期メンテナンス後から R1 年夏期メンテナンスまでの一年間の高周波イオン源運転実績を Figure 4 に示す。

Figure 4: Operation history of the ion source for the latest year.

縦軸のビーム電流は、低エネルギー輸送系 (LEBT) で測定した値である。

昨年の本会で、イオン源ビーム電流 47 mA で 3ヶ月の連続運転で寿命や安定性に問題ないことを確認したと報告したが、2018 年 10 月 (RUN#80) からは、更にイオン源ビーム電流を増強して、60 mA (リニアック出口 50 mA) の条件下で 1,797 時間の連続運転を達成した。

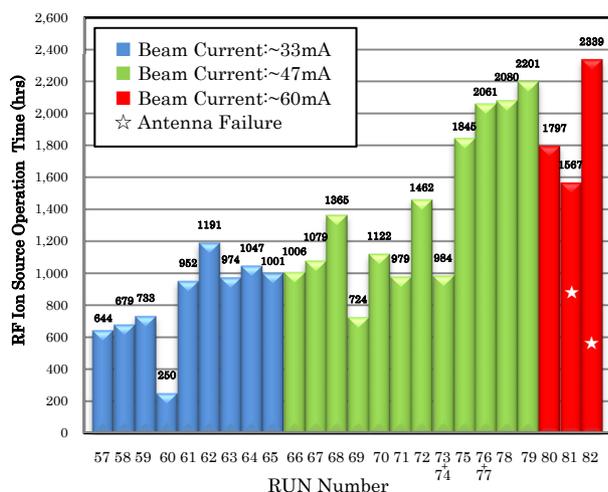
高周波負水素イオン源は、2014 年 9 月からの RUN#57 から運転を開始し、ビーム電流及び連続運転時間を順調に延ばしてきた。RF イオン源の RUN 毎の運転実績を Figure 5 に示す。RUN#80 及び#82 で、それぞれ一度アンテナが破損し、臨時にバックアップイオン源と交換するトラブルが発生した。アンテナ故障の詳細については、次項で報告する。

Figure 5: Operation time for the ion source of each RUN.

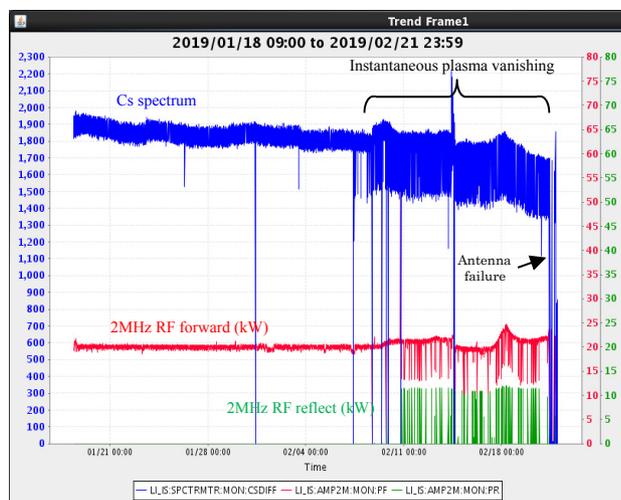
1回目のアンテナ故障は、RUN#81 運転開始から約851時間後に発生した。この時は故障の約2週間前からプラズマのCs発光スペクトル強度が瞬時低下する現象が頻発（1回/30min程度）し、その後、アンテナが破損した。Figure 6にアンテナ破損前のCs発光強度の変動を示す。この瞬時低下現象はアンテナ故障の前兆の一つと考えられる。故障の原因として、初期不良も考えられるが、アンテナ故障箇所がCs導入口近くであったことから、Csが局所的に過多になったことも考えられた。このため、セシウムオープン温度を200℃から180℃に下げて、Csを少量ずつ導入する方法に変更した。

Figure 6: Time variation of the Cs spectrum and 2MHz-RF forward before antenna failure.

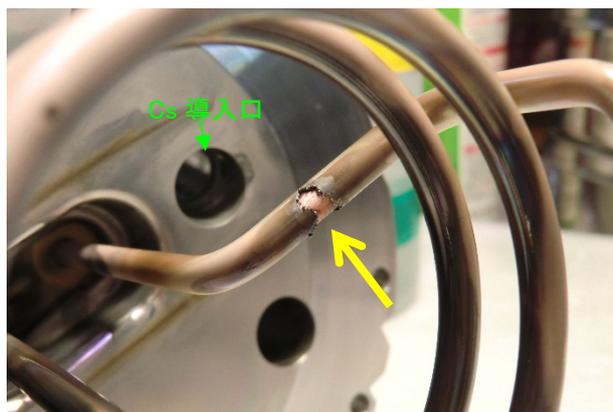
Figure 7: Damage of RF-antenna coating in RUN#81.

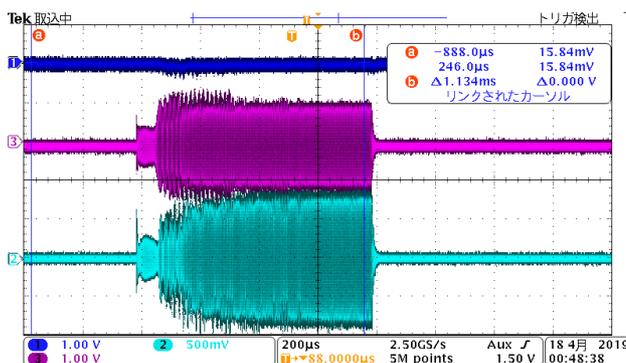
2回目の故障は、RUN#82 開始から543時間後に発生した。運転開始から非常に安定にイオン源は稼働していたが、突然ビーム電流が無くなり、RF反射も増大した。Figure 8にアンテナ故障時のRF進行波及び反射波及びビーム電流波形を示す。

Figure 8: Waveforms of 2 MHz RF forward (magenta), reflect (cyan) and H⁺ beam (blue: 20 mA/div).

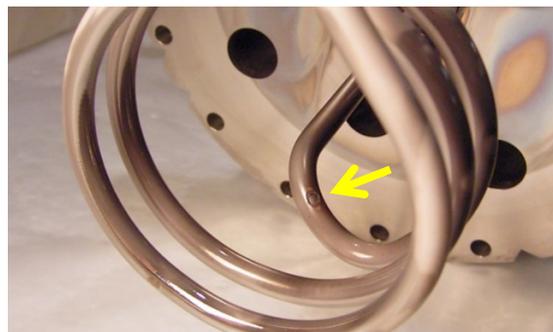
Figure 9: Damage of RF-antenna coating in RUN#82.

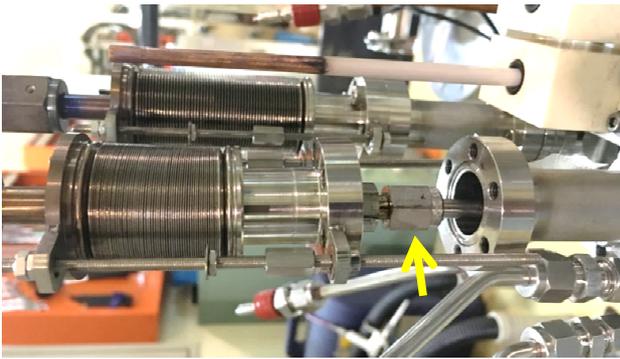
アンテナ故障したイオン源の真空リーク試験を行ったところ、プラズマ電極冷却管の接続部で $5 \times 10^{-9} \text{ Pa} \cdot \text{m}^3/\text{s}$ ($3.5 \times 10^{-11} \text{ Pa} \cdot \text{m}^3/\text{s}$ ベース)のリークが確認された。プラズマ電極冷却管のリーク箇所をFigure 10に示す。この継手部は、プラズマ電極をベーキングするため、最高温度400℃の高温空気が流れるため、長年の使用によりメタル面シール部が劣化し、真空リークを起こしていることが分かった。このため、RUN終了時には、ベローズ一式を新品に交換する方針とした。

Figure 10: Air leak of the pipe connector (VCR1/8) for the plasma electrode cooling or heating.

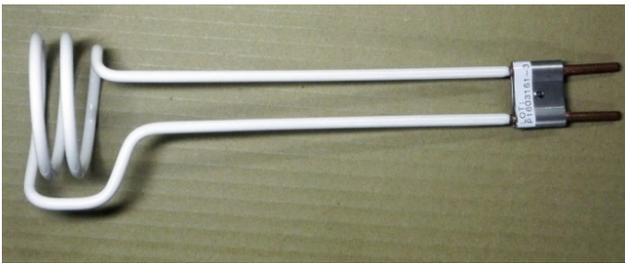
RF イオン源の主要部品である RF アンテナは、米国 SNS で使用しているものを採用しており、イオン源の性能上問題はないが、J-PARC においてもアンテナの特性やその生産方法などの知見を得るために、独自にアンテナ製作を進めてきた。Figure 11 に J-PARC 製アンテナの写真を示す。本 RF アンテナは SNS 型と同形状に加工した脱酸素銅丸管 ($\phi 4.8\text{mm}$) であるが、コーティング釉薬として表面クラックを防ぐために、J-PARC ではアンチモン系の乳濁ガラスを採用している。釉薬をスプレーガンで銅管に吹き付け、その後、電気炉で 825°C で 2 分以上焼成させる。これを 3~4 回繰り返して絶縁コーティングの厚さを 0.5 mm 以上にして、高密度プラズマに対する耐久性を向上させている[6]。

Figure 11: Photograph of a J-PARC antenna.

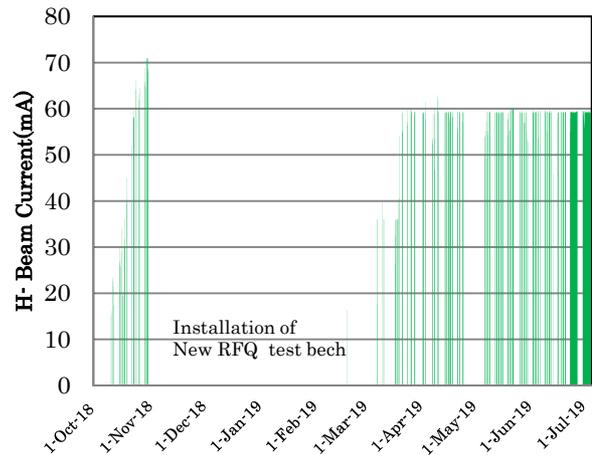
昨年の年会では、アンテナの耐久性を確認するために 1,410 時間の長時間運転を行い、安定に稼働していることを報告した。その後、テストスタンドの RFQ の入れ替え作業等で約 4 ヶ月の運転中断期間があったが、運転時間を積み重ねて現在 2,083 時間に到達した。最近 1 年間の J-PARC アンテナ運転実績を Figure 12 に示す。

Figure 12: Operation history of the ion source using J-PARC-made antenna.
