京大複合研電子線型加速器施設の現状

STATUS OF KURNS-LINAC

阿部尚也[#], 高橋俊晴, 堀順一, 木野村淳, 藪内敦, 阪本雅昭, 吉野泰史, 高見清
Naoya Abe [#], Toshiharu Takahashi, Jun-ichi Hori, Atsushi Kinomura, Atsushi Yabuuchi, Masaaki Sakamoto,
Hirohumi Yoshino, Kiyoshi Takami
Institute for Integrated Radiation and Nuclear Science, Kyoto University

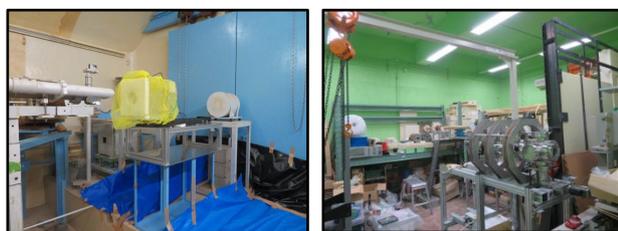
Figure 1: New experiments.

施設利用に関しては、ライナック設置当初は定常的な中性子源である原子炉(以下 KUR)と相補的なパルス中性子源としての利用が主であったが、1990 年ごろから実験の多様化が進み、現在では中性子源や電子線源のみならず、X 線源、放射光線源、微弱ビーム電子線源として利用されるようになった。更には KUR 停止後[1]に向けた新規利用が検討されており、2022 年には動物実験が開始された(Fig. 1(a))。また、以前に利用を試みていた陽電子線源に関しても、新規装置の開発に着手しており、線型加速器固有のパルス陽電子源の特徴を生かした空孔型欠陥の過渡測定を目指している(Fig. 1(b))。

(a) Animal experiment. (b) Positron beamline.

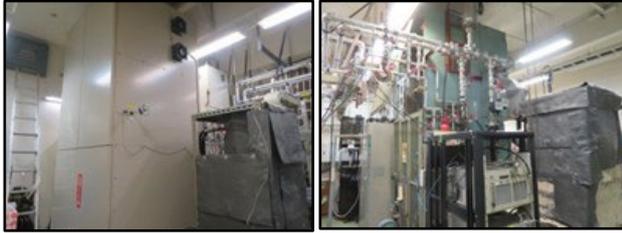
Figure 3: Modulators.

ライナックのモジュレータは 2 基あり、1968 年の設置当初はアメリカ製の 1 基 (No.1) を使用し、1972 年のエネルギー増強の際にもう 1 基 (No.2) 増設した。その後、クライストロン変更に伴い、No.2 を当時の技術職員の手で

1984年に更新。1987年にNo.1をニチコン製のモジュレータに更新している(Fig. 3)。

(a) No.1 modulator. (b) No.2 modulator.

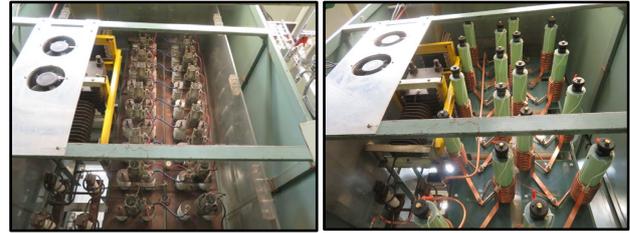
Figure 4: PFN.

モジュレータを更新するに当たっては、PCB 機器処理が主な目的であるが、増強することも重要であり、出力パルスの振動をできるだけ抑えることと、パルス幅の拡大を目標にした。パルストランスをタンクごと更新することで、パルスの大きな振動を減らした。また、パルス調整の際に、低電圧にて大まかな調整を行うことで、高電圧で微調整のみで済むため、作業の効率化・安全化を実現できた(Fig. 4)。調整前・調整後の RF 出力波形を Fig. 5 に示す。

(a) Before renewal. (b) After renewal.

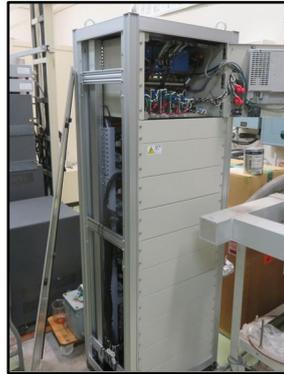
Figure 7: Control box.

これまでの制御系はリレー回路にて制御していたが、臨機応変な対応を実施しにくいことから、PLC 制御を主とした制御に変更した (Fig. 7)。

電気配線は先述の通り、経年劣化が著しく可能な限り更新を行った。更新する配線は火災対策として、耐熱性の電線へ変更した (Fig. 7)。

(b) After renewal.

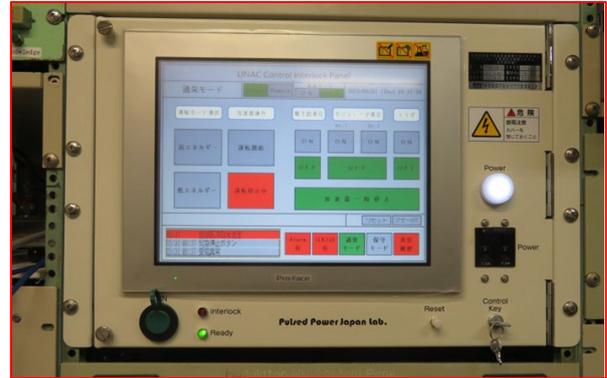
Figure 8: New operation panel (Red: Button of temporary shutdown of accelerator).

操作に関しては、従来の押しボタン式からタッチパネル式に変更した。また、制御室のみならず、現場であるマイクロ波室でも操作可能とし、トラブル対応を容易にできるようにした。

加えて、利便性向上のため加速器一時停止ボタンを新設して、高圧 OFF 操作を簡易にできるようにした。狙い通り、加速器利用者からは、このボタンの評判は非常に良く、新設した甲斐があった (Fig. 8)。
