# 京大複合研電子線型加速器施設の現状

## STATUS OF KURNS-LINAC

### Abstract

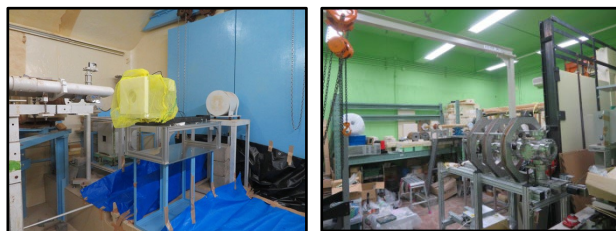
Figure 1: New experiments.

(a) Animal experiment. (b) Positron beamline.

施設利用に関しては、ライナック設置当初は定常的な中性子源である原子炉(以下 KUR)と相補的なパルス中性子源としての利用が主であったが、1990 年ごろから実験の多様化が進み、現在では中性子源や電子線源のみならず、X 線源、放射光線源、微弱ビーム電子線源として利用されるようになった。更には KUR 停止後[1]に向けた新規利用が検討されており、2022 年には動物実験が開始された(Fig. 1(a))。また、以前に利用を試みしていた陽電子線源に関する、新規装置の開発に着手しており、線型加速器固有のパルス陽電子源の特徴を生かした空孔型欠陥の過渡測定を目指している(Fig. 1(b))。

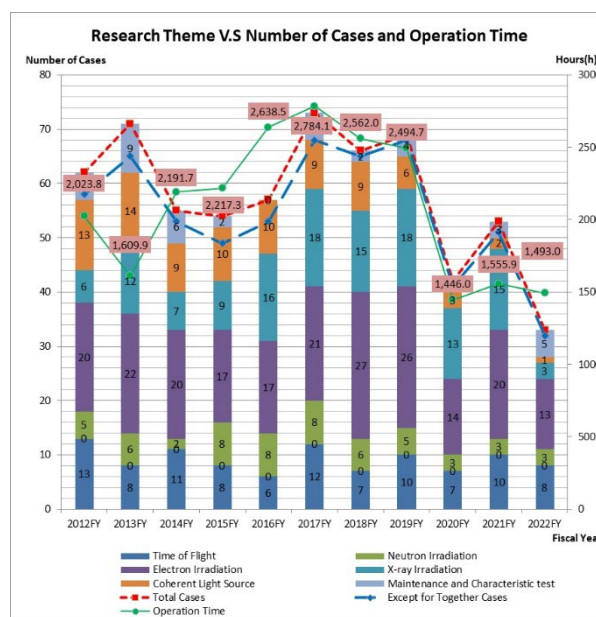
Figure 2: Research theme V.S. number of cases and operation time.

2022 年度のライナックの利用グラフを Fig. 2 に示す。

2022 年度はコロナ禍の影響前と比較して運転時間及び利用件数が減少しているが、先に述べた PFN モジュレータ更新工事が半年間実施されたためであり、停止期間を考慮すると稼働率は遜色ないものとなった。2023 年度においても制御系更新工事が実施されたため、運転時間が減少する見込みである。
