# iBNCT 加速器における 324 MHz 高周波漏洩対策

## COUNTERMEASURES AGAINST LEAKAGE OF 324 MHz RF IN THE iBNCT ACCELERATOR

The iBNCT project aims to realize an accelerator-based boron neutron capture therapy (BNCT) using an 8 MeV proton linac consisting of a radio-frequency quadrupole linac (RFQ) and a drift tube linac (DTL). Each cavity is provided with radio-frequency (RF) by a 324 MHz klystron with a maximum output power of 1.2 MW. Meanwhile, 324 MHz RF noise was observed in the output of a loss monitor in the accelerator room and a photomultiplier in the ion source to observe plasma, which indicates a possibility of the leakage of the RF. In the case of a medical accelerator, in addition to the usual regulations for RF facilities, there are also regulations for medical devices, so it is very important to investigate possible leakage source points. Therefore, an investigation with a loop antenna and countermeasure against leakage were conducted both in the accelerator room and the klystron room. By identifying leakage points and implementing countermeasures, the 324 MHz RF leakage was significantly reduced in the RF system of the iBNCT accelerator facility. This contribution presents counterme

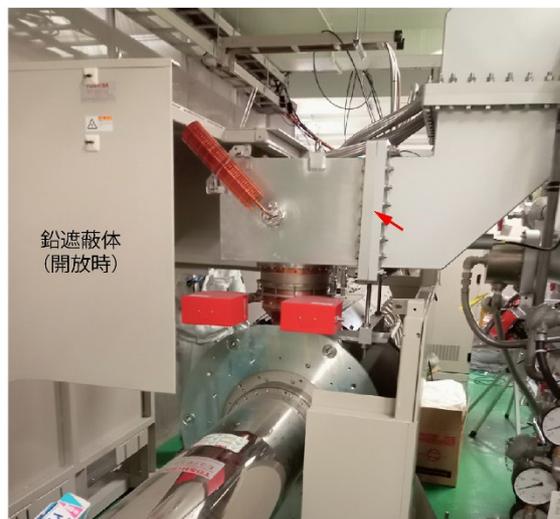
Figure 7: A photograph of a leakage point of the RF at the connection of the rectangle waveguide at the output of the klystron. The leakage point is indicated by a red arrow.

クライストロンの出力部周辺は稼働中にコレクターから多量の X 線が発生するため、出力部周辺は鉛の遮蔽体で覆われているが RF 出力部の矩形導波管の周囲は鉛遮蔽体と導波管の間に若干の隙間があり、ループアンテナをその付近に近づけた際、RF が漏洩している事が判明した。その為、運転停止時に一度、鉛遮蔽体を開放して対策を行う事とした。Figure 7 がその対策時に鉛遮蔽体を開放した時の写真で、鉛遮蔽体は上下に分割されており、上部をずらして対策作業を行った。作業としては漏洩が観測された矩形導波管の六角ボルトの増し締めを行い、また導波管表面の塗装を落としした上で、接続箇所を銅テープを張るとともに全体をアルミフイルドで覆った。その後、RF 運転を再開し漏洩を確認した結果、ループアンテナで観測不可能なほど下がるのと同時に、制御室内でのパイログアンテナによる測定では、-55 dBm から -70 dBm へと大幅に下がり、クライストロン電源室内の漏洩箇所のひとつである事が判明した。

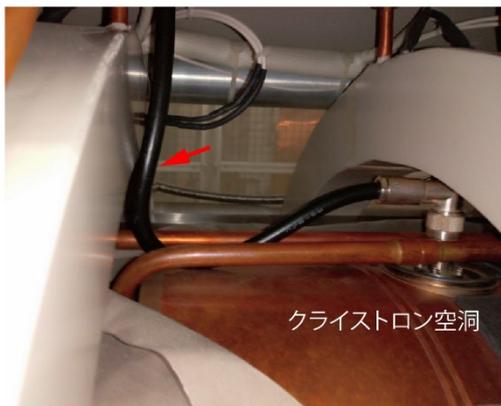
上記の対策を行った結果、クライストロン電源室内の各箇所ではループアンテナでは漏洩が探査できないほどに下がった。一方、制御室内でのパイログアンテナでは -70 dBm 程度観測されていたため、制御室に設置していたパイログアンテナをクライストロン電源室内に持ち込み複数個所で測定してみる事とした。パイログアンテナでは垂直・水平及び指向性がある為、一概に設置箇所と漏洩箇所との相関に関しては判断できないが、クライストロンの入力部付近で最も高い値を示した。クライストロン電源室内での調査ではクライストロン出力部以降の漏洩を想定していたため、入力部付近での漏洩はあまり考慮していなかった。そこで、再度ループアンテナでクライストロンの RF 入力部周辺を詳細に調査した結果、漏洩箇所が特定された。40 W アンプ出力からの RF 入力ケーブルはクライストロン上部にあるポートで N 形コネクタにより接続されている。この入力ケーブルには二重シールドのケーブルを使用しており、かつ導入初期の段階からアルミフイルドを巻くなど対策が行われていた。一方、入力ポートの N 形コネクタはその直下にクライストロン本体の空洞と接続している短いケーブルがあり一重の編組線からなるシールドの RG タイプのケーブルが使用されていた。Figure 8 にその模式図(上)と実際の写真(下)を示す。このケーブルは Fig. 8 で示すように狭いスペースで上部の N 形コネクタからクライストロン空洞部へと接続しているが、この隙間内でケーブルを小さい曲率半径で曲げることにより、一重のシールド部分に隙間ができ漏洩したものと考えられる。対策として一度ケーブルを取り外しアルミフイルドと銅テープを巻き、更にその上から導電布

Figure 8: An RF leakage point at the RF inlet of the klystron. A schematic drawing and a photograph are shown in top and bottom, respectively. A leakage was found at a short cable to the klystron cavity as indicated by a red arrow in the bottom.

で覆った。結果、クライストロンのすぐ横でのバイログアンテナでの測定では対策前の-29 dBm から-71 dBm へと大幅に下がった。また、制御室内でのバイログアンテナでの測定でも-70 dBm から-85 dBm へと同様に大幅に減少した。
