## 超伝導空洞の組み立てに使用するボルトの調査

### STUDY OF BOLTS USED TO ASSEMBLE SUPERCONDUCTING CAVITY

One of the things to be careful about when assembling a superconducting cavity is the contamination of dust that causes field emission. At KEK, superconducting cavities and vacuum parts are assembled in a clean room (ISO class 4). In addition a simple clean booth is installed for clean assembly of superconducting cavities, and a slow pump system is used to control dust while pumping. As a result, we were able to suppress field emission and realize high gradient operation. On the other hand, there are still improvements to be made, and this time we will focus on the bolt. Until now, we used silver-plated stainless steel bolts to prevent seizure and galling, but there was also concern about the possibility of dust contamination due to peeling of the plating. In this paper, we will report that we have investigated bolts that can be used in clean rooms and also prevent seizure and galling.

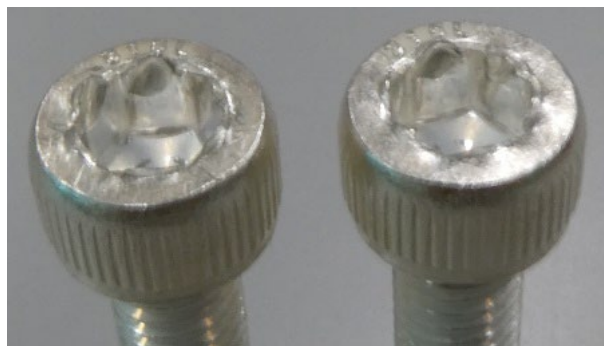
また別の箇所では、SUS316L(強度区分 A4-70)の六角穴付ボルト(M6)を 20 N・m のトルクで締めているが頻繁に穴の潰れが起きている、Fig. 1 にその写真を載せる。潰れの理由のほとんどがリークを起こさないように強固に締め付けたせいである。素材の強度不足が原因なら現在の強度区分 A4-70 より強度を上げる必要がある。

Figure 1: Hex socket head bolt with broken socket hole (strength class A4-70).

今回測定で不明瞭だった表面処理と軸力の関係が明確にできた。軸力が高くなる表面処理を行ってなお六角穴が潰れるほど強いトルクで締めていたという現状が理解でき、リークを起こさないための必要最低限の軸力とその時の締め付けトルクの再検討に繋がることのできた。SDC クリーンボルトに関しては、ゴミが最も出にくくメッキ剥がれの心配がないボルトとして魅力的ではあるが我々の使用環境では通常より高い軸力も必要と予想されるので、現段階ではトルク管理を必要としない箇所での使用が主になるだろう。

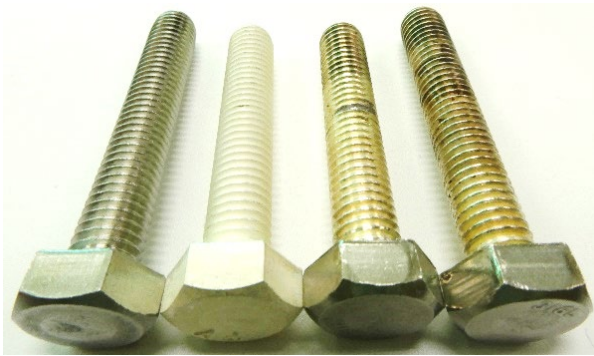
ティング等の表面処理を施したものを使用すること。しかし一般的な対処法である二硫化モリブデン潤滑剤はパーティクルの元であり、メッキやコーティングは簡単に剥がれやすくパーティクルとして空洞内部に混入する可能性がある。Figure 2 に現在採用しているテフロンコーティング銀メッキのメッキ前のボルト、メッキ後の未使用のボルト、複数回の使用によりメッキが剥がれたボルト、メッキが剥がれて長期間放置されたボルトの写真を載せる。写真からわかるように、複数回使用によりメッキが剥がれている箇所がある。このような箇所があった場合はここからメッキが剥がれる可能性があるため、廃棄してゴミ混入のリスクを無くすようにしている。

Figure 2: From the left: normal bolt, new, used several times, and used several times and left in the air for a long time Teflon-coated silver-plated bolt (SUS316L).

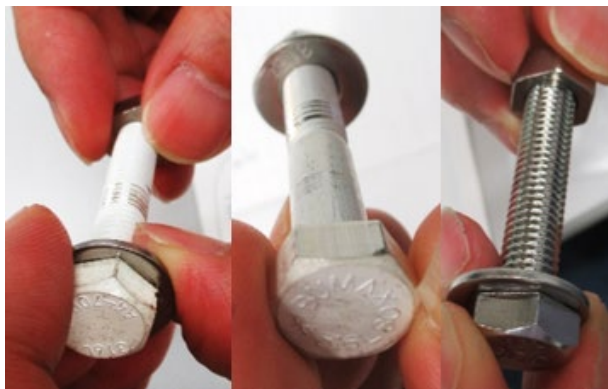
Figure 7: From the left: Teflon-coated silver-plated bolt (SUS316L), Teflon-coated silver-plated bolt (BUMAX), SDC clean bolt (SUS316L) after measurement.

Figure 7 に測定後のテフロンコーティング銀メッキの

SUS316L と BUMAX の写真(一番左・真ん中)を載せる。目視でわかるくらいに締結部分のメッキが剥がれており、すべてのボルトで確認できた。写真はないが銀メッキも同じ結果で、写真一番右の SDC クリーンボルトは目立ったものがなかった。また写真はないが未処理のボルトも何も確認はできなかった。両方のメッキ処理のボルトで同じ試験を複数回行えばメッキは剥がれていき、軸力が下がっていき最終的には未処理のボルトと同じになると予想される。
