原子力機構-東海タンデム加速器の震災からの復旧

Recovery of JAEA-Tokai Tandem Accelerator Facility

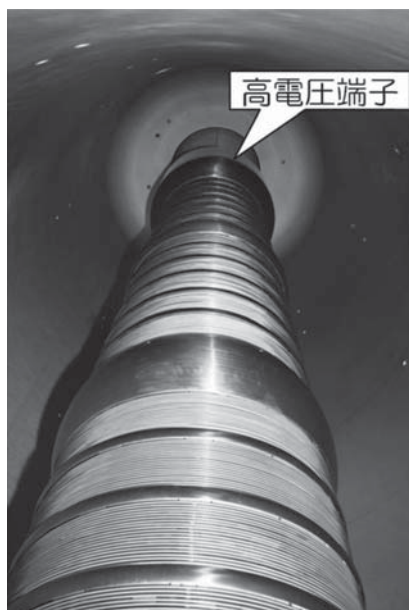
ペレットロン型静電加速器は、高電圧端子部をセラミクス製の絶縁カラムで支える構造となっているため、地震に対しては基本的に弱い(図1)。東北地方太平洋沖地震では、東海タンデム加速器施設も震度6弱の揺れに襲われ、その後も震度3~5級の余震を立て続けに受けた。建家周りの地盤は沈下したものの、加速器本体には深刻な損傷はなかった。加速器タンクが基礎部に強固に固定されていたこと、タンク内の絶縁カラムが免震構造によって支えられていたことが、倒壊を免

図1 加速器タンク内部の絶縁カラム
多数のリングで白く見える部分が絶縁部。
高さ20mの高電圧端子をセラミクスで支える。

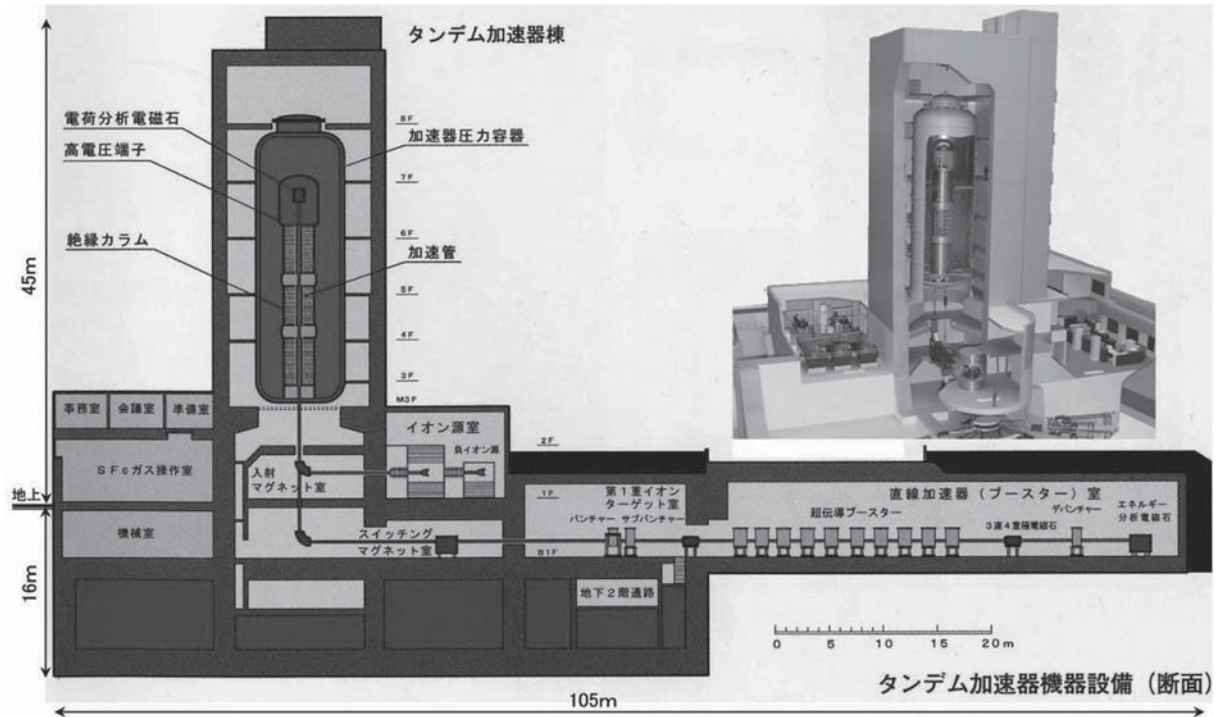
東海タンデム加速器施設の建家の断面図を図2に示す。建家は地上45 m、地下16 mであり、建設時に地下の岩盤まで建設杭が到達しなかったため地下部分は人工岩盤として建設された。海岸近くであるため、土壌は砂質土であり、建家は砂の上に浮いたような状態で建っている。浮力とのバランスをとるため、地下2階部分は埋め戻されている。このような構造であるため、これまでの小規模な地震では、建家内では揺れが小さく約1~2ほど震度クラスを低く感じていた。今回の地震ではそんなことを考える余裕もなく、建家外への避難となった。

図2 東海-タンデム加速器施設の建家断面と施設模型

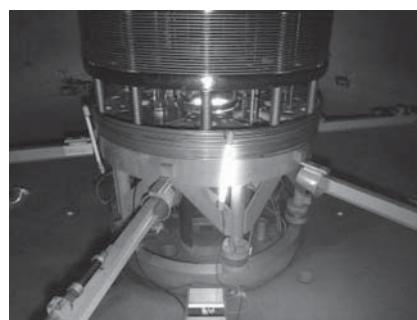
加速器本体の絶縁カラムは、圧力タンクの底部に設置されたカラムベースと呼ばれる支持架台によって支えられている(図7)。高電圧端子などを含めた絶縁カラムの総重量は約40 tonである。支持架台の6本の柱は、ベアリングの上に設置されており、横揺れに対する免震機構となっている。支持架台はバネとオイルダンパーを備えた6本の支桁(ビーム)により横から保持され、横方向の振動を吸収する構造となっている(図8)。この横支桁には、約±4 cmの移動跡が確認され、有効に動作していたことが確認された。免震機構になっていなければ、絶縁カラムが倒壊していた可

図7 絶縁カラムの支持架台

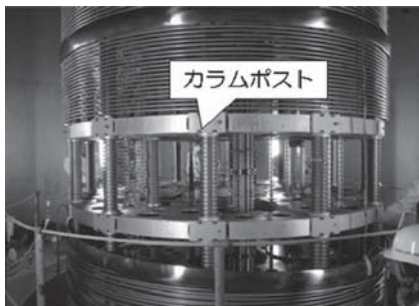
タンデム加速器の絶縁カラムは、1MVのユニットが20段積み重なって構成されている。1MVユニットは、12本のカラムポスト(絶縁支柱)で重量を支える(図9)。カラムポストは長さ489mmで、セラミクスとチタン電極が交互に接着されてできている。地震後の調査で、総数240本のカラムポストのうち、38本にひび割れが確認された。5本のひび割れが確認されたユニットもあり、この状態での整備作業は危険であるので、不具合のあるカラムポストの交換を最優先で実施することにした。予備品及び筑波大、東大の協力を得て、20本のカラムポストを準備することができ、約3ヶ月をかけて交換を行った(図10)。

図9 絶縁カラムを支える12本のカラムポスト。

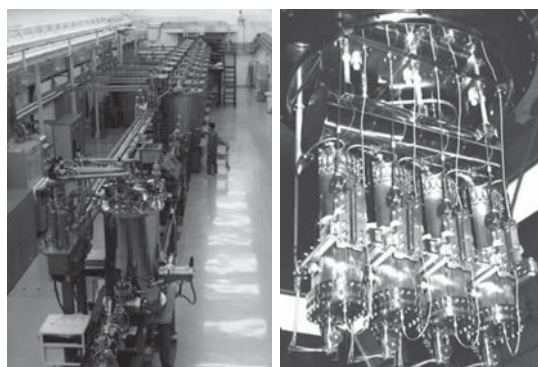
ブースター建家は増築建家であり、地震によりタンデム建家との接合部でブースター側が約 10 mm 沈下し段差が生じた。2010 年にブースタービームラインの位置計測を実施しており、ブースター建家がタンデム加速器建家との接続部分に向かって沈降する傾向があることは把握していた。今回の地震で、この傾向を増長したようである。このままではビーム加速が困難であるので、ブースタービームラインの再アライメントを実施した。アライメント前後のクライオスタットの高さを図 16 に示す。加速空洞は 1 台のクライオスタットに 4 台、合計で 10 台のクライオスタットに収められている。約 2 ton の重量のクライオスタットをジャッキで持ち上げて基準高さまで調整した。持ち上げた量は最上流部のクライオスタット

図 15 超伝導ブースター重イオンリニアック。
左：10 台のクライオスタットが並ぶ。
右：クライオスタット内の 4 基の加速空洞。

トで約8 mm, 最下流部のそれでは約3 mmであった。これに合わせヘリウムのクライオスタットへの移送配管を再調整する必要があった。水平方向に関しては最大でも1 mm程度の修正で済んだ。
