## 東日本大震災後の J-PARC

## Status of J-PARC after the Great East Japan Earthquake

J-PARC was heavily affected by the March 11 Great East Japan Earthquake. When the earthquake struck, we had a beam study operation of the linac and the machine immediately stopped. We can see subsidence at many places; about 1.5 m over the wide area at the entrance of the linac building, about 50 cm over the area of 1 m × 10 m at the main ring building, etc. Underground water is coming into the linac and the main ring tunnels. The water level at the linac reached a depth of 10 cm, but pumping with a diesel generator successfully saved from further flooding. At the RCS, the circulating road went wavy and the yard area for electricity and water devices was heavily distorted. The current status of the J-PARC accelerators after the earthquake is reported.

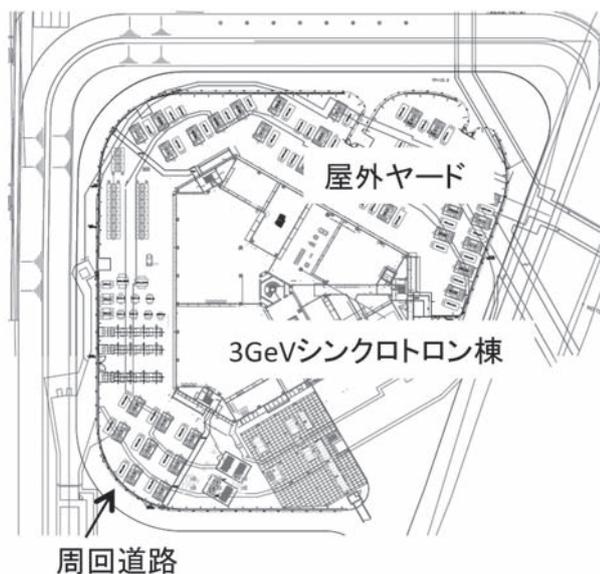
図5 3 GeV シンクロトロン棟の建屋と周辺の配置

3 GeV シンクロトロン棟は、海岸から約 400 m の距離にあり、海拔約 15 m の高台に位置し、地上 1 階地下 2 階の構造で、地下 2 階にある主トンネルに加速器が設置され、その下に電源ケーブル及び冷却水母管が設置されたサブトンネルがある。建屋の柱・はりには鉄骨鉄筋コンクリート、壁は鉄筋コンクリート鋼板パネル、床・階段は鉄筋コンクリート、屋根は鋼板鉄筋コンクリート構造である。この建屋の周りに、主電磁石共振電源用コンデンサーやトランス、高周波加速空洞用変圧整流器、冷却水や空調用のチラー冷凍機や冷却塔、及び、高圧受電盤、等が設置されている屋外ヤードがある (図5)。3 GeV シンクロトロン棟建屋自体の損傷はさほど大きなものではないように見受けられるが、屋外ヤードの被害が甚大である。
