## 東日本大震災による KEK 電子陽電子入射器の被害について

榎本 収志\*

Damage on the KEK  $e^-/e^+$  Injector Linac by the Great East Japan Earthquake

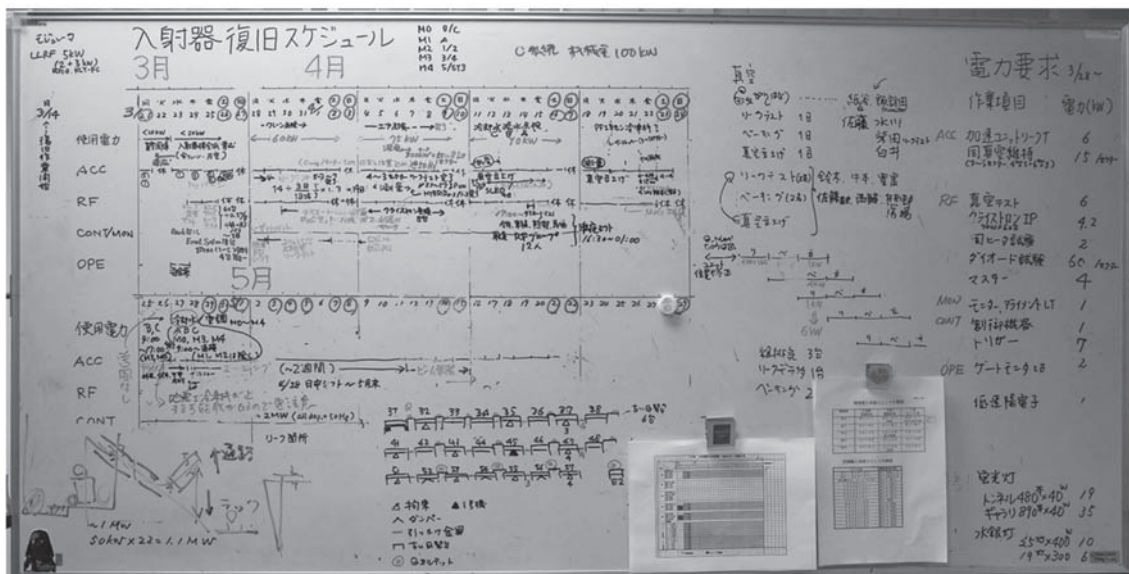
図4 入射器棟玄関ホールホワイトボードに書かれた震災後第2週目からの復旧作業スケジュール。必要電力や設備を細かく対策本部に要求し、施設インフラの復旧に合わせながらの作業であった。進捗状況に応じて更新された。

という方針を決めた。SuperKEKB 入射器への改造を予想して、1昨年、PF, PF-AR 入射用電子銃を第1セクター上流から第3セクター上流に移設し、昨年夏、第3セクターから下流側をシールド壁で分離し、秋から独立して運転できるようにしていたことが、この方針の前提となり役立った。KEK 全体の被害状況の大きさから多少の混乱はあったが、5月連休明けを目標にこの下流部分だけ仮復旧させるスケジュールを立てた(図4)。
