## 筑波大学タンデム加速器施設の震災被害と復興計画

## Damage Situation by the Great East Japan Earthquake and Post-quake Reconstruction Project of the Tandem Accelerator Facility at the University of Tsukuba

Kimikazu SASA \*

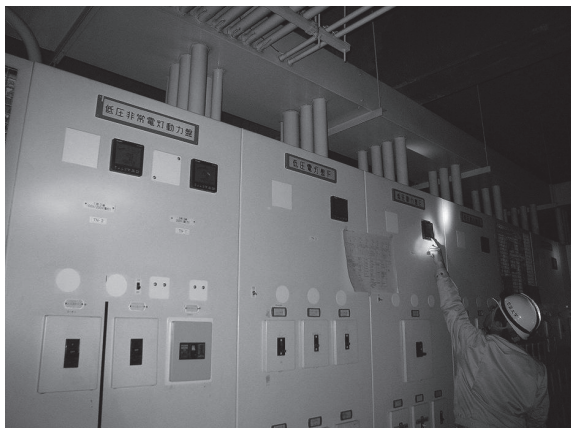
図7 3月14日に施設受電設備の主ブレーカーを切断。

施設被災状況の確認は、週明けの3月14日(月)から開始した。学内は停電及び断水が続いており、トイレ使用や電話連絡も支障がある状況であった。2階制御室を復旧対策指揮所にして、施設職員以外の立ち入りを禁止した。復旧作業では、まず施設受電設備の主ブレーカーを切断して、配電盤の確認作業から開始した(図7)。加速器運転中に地震が発生した為、多くの電源及び実験装置類は稼働中であった。その為、遮へい扉を開けて、各実験装置の電源スイッチを切る必要があった(図8)。この作業に2日間を要した。最終的に加速器施設の電力及び上下水道の復旧は、地震発生から6日後の3月17日(木)となった。遮へい扉の駆動部の損壊(図9)や9階イオン源室の冷却水配

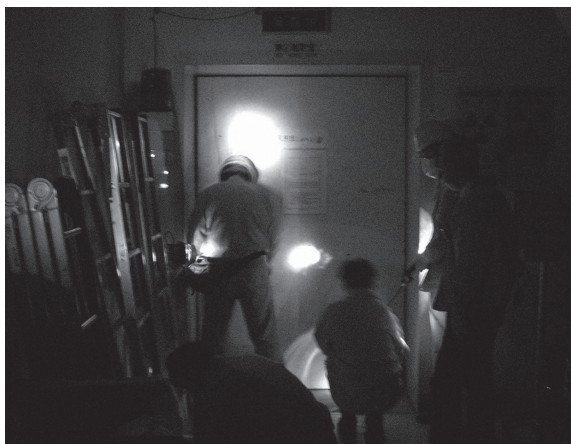
図8 各遮へい扉を手動で開けて確認作業を実施。

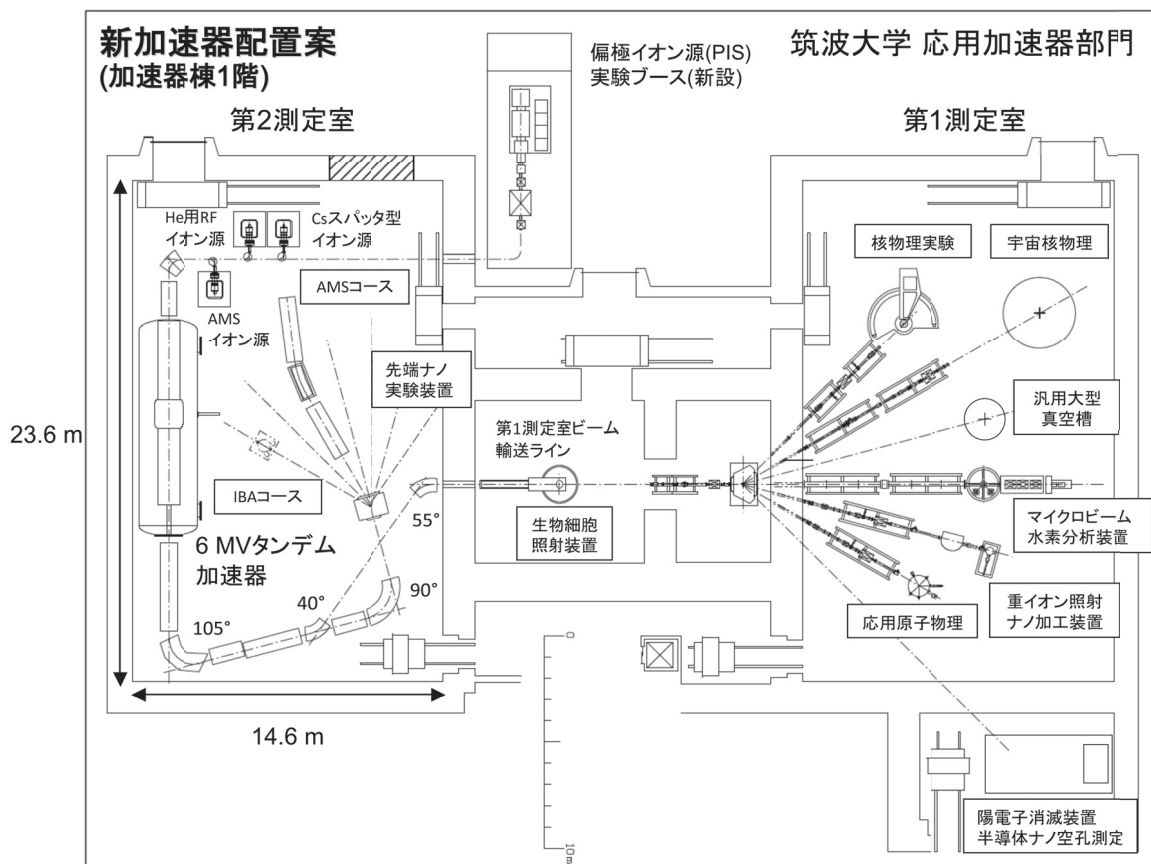
図22 筑波大学タンデム加速器施設の復興計画案（2014年完成予定）。

で、まだ加速器本体の損傷の度合いは判明しておらず、損壊したイオン源及び実験装置類の復旧費要求のみを申請した。大学や文部科学省への震災被害報告と施設の震災復旧活動を同時に進めていたが、夏前には12UDペレトロンタンデム加速器を修復するか、またはシャットダウンして加速器の更新を申請するかの判断が必要となった。12UDペレトロンタンデム加速器は、建設時に建屋と同時に組み立てを行っており、加速器修復には建屋構造上の問題が発生した。また同じ縦型のタンデム加速器の復旧には、地震対策上の問題があった。最終的には、震災から約5か月後の8月初旬に加速器の更新を申請して、第3次補正予算で承認された。最終申請時は、筑波大学が共催していた第8回日本加速器学会を開催中であり、筆者はつくば国際会議場と筑波大学を1日に何度も往復することになった。更新する加速器は、耐震性を考慮して横置ききの6MVタンデム加速器とした。図22に筑波大学タンデム加速器施設の復興計画案を示す。最高加速電圧はこれまでの半になるが、測定室に設置できる最大のタンデム加速器として加速電圧6MVを選択した。
