東北大学サイクロトロン・ラジオアイソトープセンター 加速器施設の震災被害と復旧状況

Damage by the Great East Japan Earthquake and Current Status of the Sendai Cyclotron

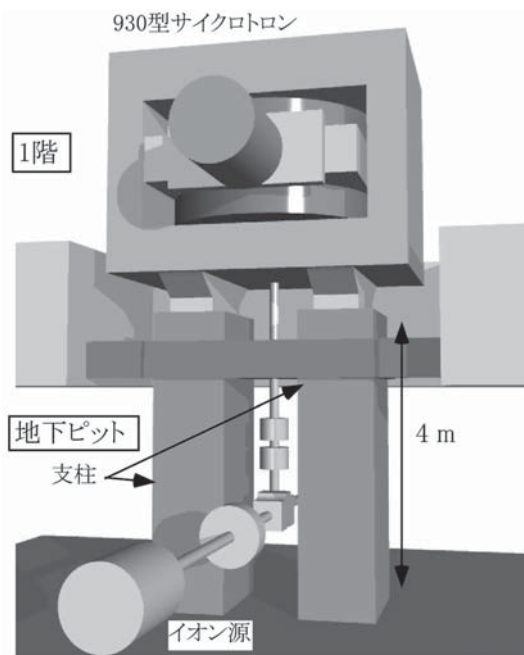
図2 930型サイクロトロンと支柱

930型サイクロトロンは、**図2**に示すように太さ 1.7×0.8 m、高さ4 mの2本の鉄筋コンクリート製の支柱にのっている。この支柱は、重さ250 tのサイクロトロン本体を支えるために、サイクロトロン実験棟の基礎とは別に、青葉山の岩盤深くまで打ち込まれている。また、1999年に930型サイクロトロンに更新された際には、次の宮城県沖地震に備え、支柱上部に横揺れを抑える梁が追加された。今回の地震では、**図3**に示すように支柱は梁よりも上部で大きく損傷した。損傷は、支柱表面のモルタルだけでなく、内部のコンクリートに達し、鉄筋が見えるほどになっている。これによりサイクロトロン本体は5 mm程度傾いた状態となった。

930型サイクロトロン本体は、支柱の修繕の後に、位置や水平を調整したうえで、RF共振器などの周辺機器を撤去し、位置や水平を調整する。そして撤去した周辺機器を再組立てし、通水や通電、真空試験を行って、加速試験へと進めることにした。この時点では930型サイクロトロン内部の破損状況が不明であったため、本体内部に漏水や絶縁不良などが無いという前提で、2012年3月には本体のみでの加速試験を実施することを目標とした。
