J-PARC RCS 冷却水設備冷却塔ファン不具合ベアリングユニットの振動解析

VIBRATION ANALYSIS OF WATER COOLING TOWERS' DEFECTIVE FAN BEARING UNITS AT J-PARC RCS

藤来洗裕[#], 菅沼和明, 山崎良雄
Kosuke Fujirai[#], Kazuaki Suganuma, Yoshio Yamazaki
J-PARC center, Japan Atomic Energy Agency
2-4, Shirakata, Tokai, Ibaraki, 319-1195

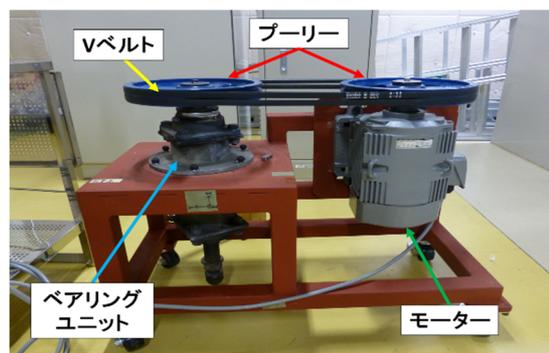
Figure 4: Vibration measurement stand.

ベアリングユニットの振動測定は測定専用架台を製作し冷却水設備から取り外してオフラインで測定を行った。Figure 4 にベアリングユニット振動測定用装置を示す。架台に 3 相 200V のモーターと NBK 製型番 11-A-2 のプーリー、型番 A-69 の V ベルトを使用してベアリングユニットに動力を伝達できる構造になっている。モーター

は、架台とは別に操作盤があり、その操作盤でモーターの起動、停止、回転数を調整できる。測定時の回転数は実機の回転数と合わせるためにモーターの回転数を 290 回転に調整して測定した。選定した、測定器は、RION 社製、振動分析計、型名 VA-12 である。測定器のセンサーは、圧電式加速度ピックアップ、型式 PV-57I を使用し、ピックアップ用ケーブル VP-51KI で VA-12 に接続した。センサーの先はタップ加工が施されておりマグネットアタッチメントが取り付けられる。
