KEK 電子陽電子入射器における高周波源および導波管高周波窓の運転保守

MAINTENANCE ACTIVITY OF RF SYSTEM AND RF WINDOWS IN KEK ELECTRON-POSITRON LINAC

A) Mitsubishi Electric System & Service Co.,Ltd.

B) High Energy Accelerator Research Organization

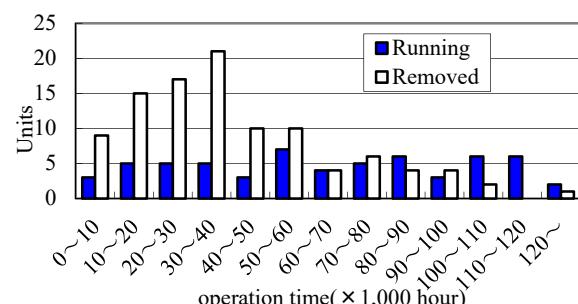
Figure 1: Klystron age profile as of March 2019.

Figure 1 に 2019 年 3 月現在使用しているクライストロンの使用状況及び 2000 年度以降交換したものの使用時間分布を示す。現在使用しているクライストロンの平均運転時間は約 65,000 時間であり、不具合により撤去したクライストロンアセンブリの平均運転時間は約 39,000 時間である。目立って台数の多い運転時間帯は無いが、10 万時間を超えているクライストロンが 14 台で全体の 2

割以上を占めている。撤去したクライストロンアセンブリは解体して不具合原因を調査し、クライストロン自体が健全である場合に再使用するため、使用中のクライストロン平均運転時間は長くなる傾向にある。

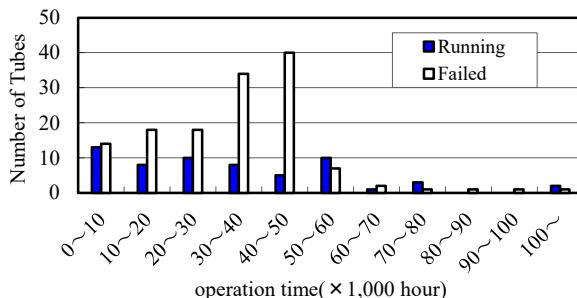
Figure 9: Thyatron age profile as of March 2019.

KEK電子陽電子入射器では、パルス電源のスイッチとして45kV、4.5kAをスイッチングするサイラトロンを使用しており、現在CX2410K(e2V社製)、CX2411(e2V社製)、L4888B(Litton社製)の3種類を使用[3]している。Figure 9に現在のサイラトロンの運転状況及び1998年度以降故障のため交換したものの運転時間分布を示す。2019年3月現在運転しているサイラトロンの平均運転時間は約34,000時間である。また、故障により交換したもののが平均運転時間は約38,000時間である。

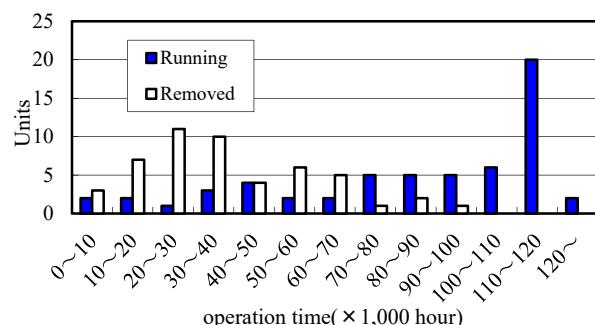
Figure 10: RF window age profile as of March 2019.

現在使用中の導波管高周波窓は110,000~120,000時間使用しているものが最も多く、平均運転時間は約84,000時間である。撤去済み導波管高周波窓の平均運転時間は約59,000時間である。

2013年長期メンテナンス後から2018年までの期間で真空漏れ等のトラブルによる高周波窓の交換は無かつた。
