J-PARC RCS 冷却水設備冷却塔ファンベアリングユニットの製作

PRDUCTION OF THE COOLING TOWERS FAN BEARING UNIT AT J-PARC RCS

J-PARC center, Japan Atomic Energy Agency

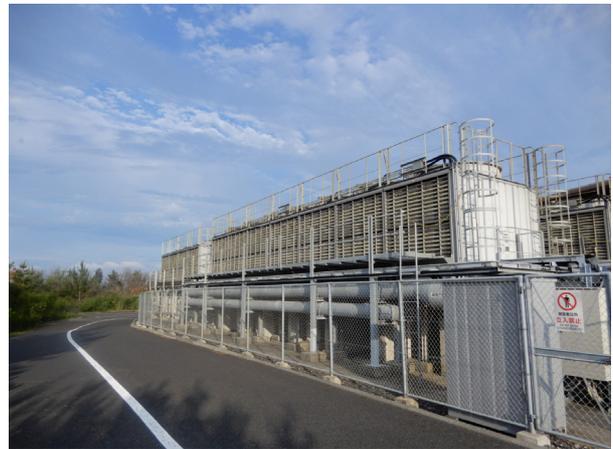
Figure 1: Cooling tower.

RCS 冷却水設備冷却塔は開放型空冷方式で、水を冷却塔上部から側面のルーバを伝って下部の水槽に流れる際、ファンによって作り出される風(空気)に触れることで気化熱を奪い冷却を行っている。冷却塔では、熱源機器に供給する水温が 27℃になるようにファンを制御して運転している。Figure 1 に冷却塔の写真を示す。
