SKEKB 加速器 LS1 中における大電力高周波源の状況

CURRENT STATUS OF THE HIGH POWER RF SYSTEM FOR SKEKB MR IN LS1

High Energy Accelerator Research Organization (KEK)

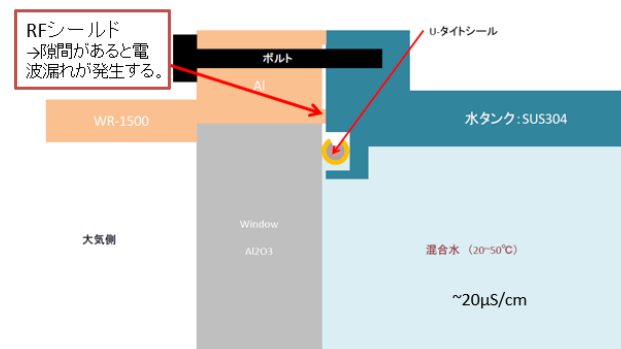
Figure 1: Cross section of water load around RF window.

立体回路周りでは、大電力用ウォーターロード(連続波 1.2 MW 仕様、 $f_0=508.9$ MHz)の保守を中心に実施している。SuperKEKB 加速器 MR のリング RF で使用するウォーターロードは 2 種あり、30 ステーションすべてに設置される[4, 5]。Figure 1 にウォーターロードの高周波窓周辺の断面構造を示す。導波管の規格は WR-1500 である。想定される運用に対し、十分な吸収特性とウォーターロードを含む冷却系全体の寿命を考慮し、純水に市水を混ぜた混合水を吸収体として使用している。水質は導電率で管理し、5~20 $\mu\text{S}/\text{cm}$ の範囲で運用している。ウォーターロード設計に際し、U タイプシールを用いた水に対するシール、アルミ製導波管とステンレス製水タンクの接触面で機能させる RF に対するシールド機能を両立させることが求められる。
