SKEKB 加速器 LS1 中における大電力高周波源の状況

CURRENT STATUS OF THE HIGH POWER RF SYSTEM FOR SKEKB MR IN LS1

High Energy Accelerator Research Organization (KEK)

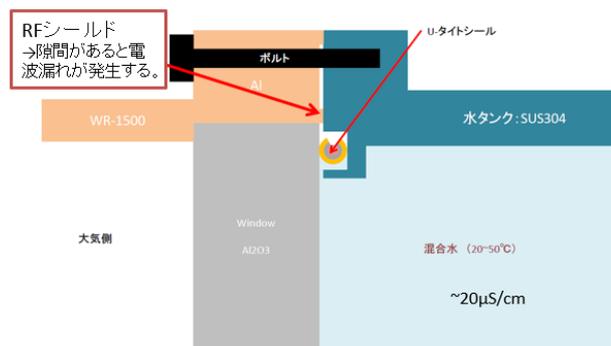
立体回路周りでは、大電力用ウォーターロード (連続波 1.2 MW 仕様、 $f_0=508.9$ MHz) の保守を中心に実施している。SuperKEKB 加速器 MR のリング RF で使用するウォーターロードは 2 種あり、30 ステーションすべてに設置される[4, 5]。Figure 1 にウォーターロードの高周波窓周辺の断面構造を示す。導波管の規格は WR-1500 である。想定される運用に対し、十分な吸収特性とウォーターロードを含む冷却系全体の寿命を考慮し、純水に市水を混ぜた混合水を吸収体として使用している。水質は導電率で管理し、5~20 $\mu\text{S}/\text{cm}$ の範囲で運用している。ウォーターロード設計に際し、U タイプシールを用いた水に対するシール、アルミ製導波管とステンレス製水タンクの接触面で機能させる RF に対するシールド機能を両立させることが求められる。

Figure 1: Cross section of water load around RF window.
