PF-AR チタンサブレーションポンプ端子の老朽化対策の検討 CONSIDERATION OF DETERIORATION FOR PF-AR TITANIUM SUBLIMATION PUMPS TERMINALS

田中窓香^{*}、内山隆司、
Madoka Tanaka^{*}、Takashi Uchiyama
High Energy Accelerator Research Organization (KEK)

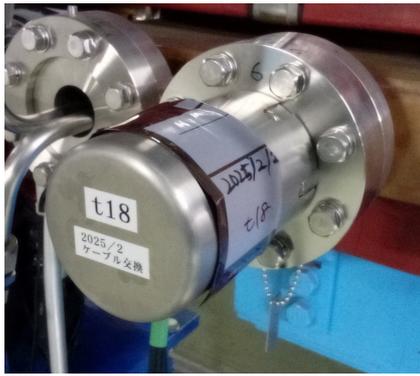
Figure 3: TSP terminals cover. Radiochromic film in blackout bag is attached to the right side (upstream side).

この真空リークをきっかけに、2024年12月の運転停止後、全TSPの端子部の調査を行った。端子部のカバー (Fig. 3) を外し、ケーブルの損傷具合や緑青の発生の有無の確認を行った。その結果、23ヶ所でケーブルの損傷を、8ヶ所で緑青の発生を確認した。Figure 5に損傷したケーブルの例を載せる。ケーブルの損傷は、放射線によるケーブルの硬化によるひび割れだけでなく、熱による溶けや、端子カバーによる傷が見られた。ケーブルが太く (4芯×8mm²) 取り回しがしづらいため、ケーブルに無理な力をかけてしまったことも損傷の原因として考えられる。また損傷が起きていた場所を Fig. 6 に載せる。損傷の起きている位置に特徴はないように見えるが、緑青の発生箇所は北西部に集中している。Figure 5 からわかるように、端子同士は距離が近く、端子やケーブルが密接している上、ステンレスのカバーで密閉されている。スパッタイオンポンプの高圧コネクタ部では、比較的放射線量の高いところで腐食が発生することがある [3]。原因のひとつとして、コネクタ内の密閉空間にある空気が放射線により活性化され、腐食性のNO_xやオゾンが生成されることが考えられる。また印加電圧を下げると改善することからコロナ放電との相関も考えられる。これと同じような現象がTSPの端子でも起きていると考え、端子部分の保護をしつつ、通気性の良いものに変える必要があると考えた。
