# PF-Ring クライストロンで発生した出力不安定事象の原因調査と対策

## INVESTIGATION INTO THE CAUSE OF AN OUTPUT FAILURE OF A PF-RING'S KLYSTRON

本村新<sup>#</sup>, 坂中章悟, 高橋毅, 内藤大地, 山本尚人  
Arata Motomura <sup>#</sup>, Shogo Sakanaka, Takeshi Takahashi, Naito Daichi, Naoto Yamamoto  
High Energy Accelerator Research Organization

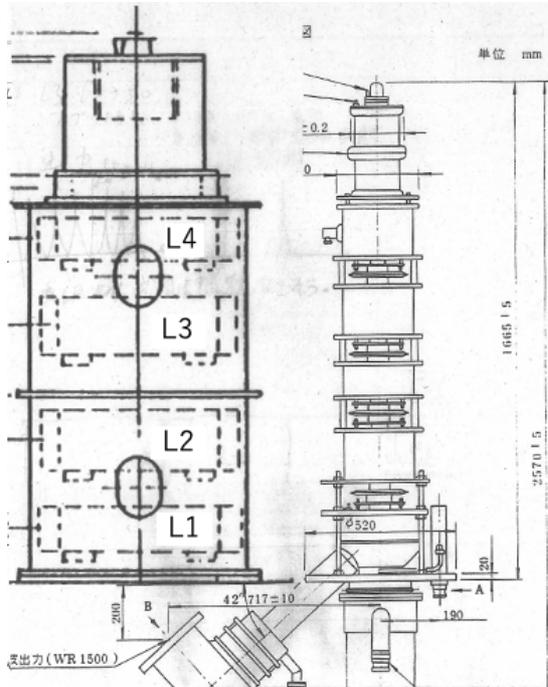
Figure 5: Solenoid coils for electron beam focusing installed in klystron E3774.

PF のクライストロンは 4 つの集束コイルを備えており、それぞれコレクタ側から L1, L2, L3, L4 となっている (Fig. 5)。このうち、各コイルの電流設定値を 0.5-1 A (各設定値の 10%程度) 変更して立ち上げを行った。

その結果、変更前と比べると少し大きい  $P_{OUT} = 28.5 \text{ kW}$  となったところで空洞反射インターロックが作動し RF が停止した。さらに、この時の DLLRF 系で測定した空洞入力信号の波形を確認すると、RF が停止する前から振幅と位相の両方にスパイク状の変動が複数回生じていた (Fig. 6)。

これらの結果から、 $P_{OUT}$  が一定の領域に入るとクライストロン内部で放電が発生し、それに伴い RF 出力の振幅や位相が変動すると考えられる。この  $P_{OUT}$  の閾値は集束コイルの設定で変化することがわかった。

クライストロン内部における放電の有無を確認するため、クライストロンの集束コイルの電流値の設定を変更して検証することにした。
