OBSEVATION OF INSTABILITIES DUE TO 792MHZ HOM AT NEWSUBARU STORAGE RING

Shintarou Hisao¹, Takahiro Matsubara, Yoshikazu Miyahara, Satoshi Hashimoto, Yoshihiko Shoji, Ainosuke Ando
NewSUBARU, Laboratory of Advanced Science and Technology for Industry (LASTI), University of Hyogo
1-1-2 Kouto, Kamigori, Ako, Hyogo 678-1205, Japan

ニュースバルにおける792MHzHOMによる不安定性の観測

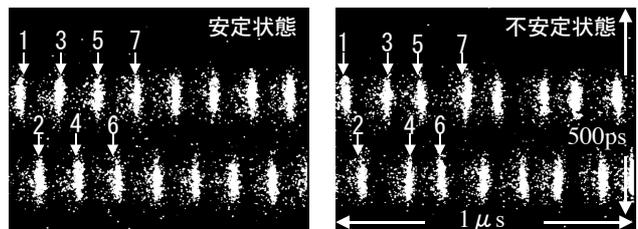
ストリークカメラの二重掃引モードを用いて不安定性による横方向の振動を観測した結果を示す。縦掃引(高速掃引)の行きと帰りのバンチが映り二段の列になっている。リング中ではバンチは図中の番号順に並んでおり、6個のバンチが入っているのと7は同じバンチである。

図:1 ストリークカメラの撮影結果。測定時の電流値は32mAである。フルスケールの縦軸500ps、横軸1 μ sである。左図が安定状態、右図が不安状態である。

不安定状態では、バンチとバンチ間の距離が一定になっていない。また、バンチが右あるいは左に傾いている。図中でバンチ間隔の不均一は、x方向の変移であり、時間軸方向(RF phase)の変移は縦方向に現れるはずだが動きはほとんど無い。

横方向のバンチ間隔の不均一は、水平方向の重心振動である。図1の結果を横方向の強度分布で示す。但し、見え易いように上段のバンチにオフセットを加えた。

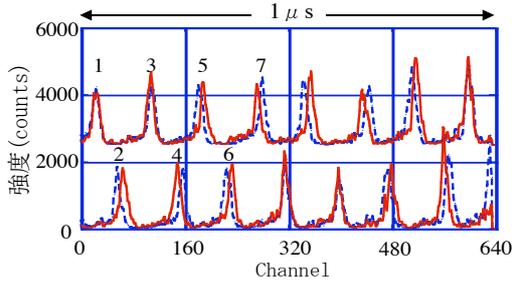
図2 ストリークカメラの横方向の強度分布。横軸はChannelで、周回時間とx方向変移を反映する。縦軸は強度(counts)である。実線が安定状態、破線が不安定状態のプロファイルである。

図2の不安定状態でバンチが傾いている。バンチを縦軸20Channelずつ6つにスライスし、それぞれの横方向の強度分布をガウスフィットし中心の動きから写真上におけるバンチの傾きを求めた。上段のバンチが左に傾く方を+として、上段と下段で縦掃引(高速掃引)が逆向きである事から下段の傾きを逆にプロットし、式(3)のsin関数でフィットした。

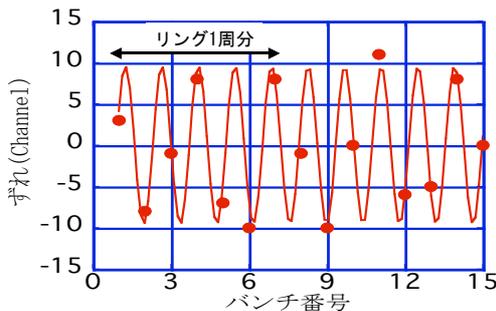
ここで、nはバンチ番号(図2上の番号)、 T_0 は周回時間、 ω_β はベータトロン振動数、Aは振幅、 ϕ は初期位相である。バンチ間隔の不均一には、規則性がありそのずれをプロットし式(3)を用いてフィットしバンチ振動モードナンバー(μ)を求めた。測定システム系の問題で安定状態でもバンチ間隔はシステムチックに不均一性が現れているが、その分も差し引いてプロットした。

図3 横方向の重心振動。横軸はバンチ番号、縦軸はずれ(Channel)である。

図4の結果からバンチ振動モードナンバー(μ)は4であり式(1)からの予想と一致した。

図3と同様の周期が得られたが、大きくずれている点はいくつかある。図3のフィットの結果と head-tail phase^[4]からバンチの傾きを求めたが図5の実験結果と一致しなかった。また、傾きに規則性が見つけ出す事ができなかった。

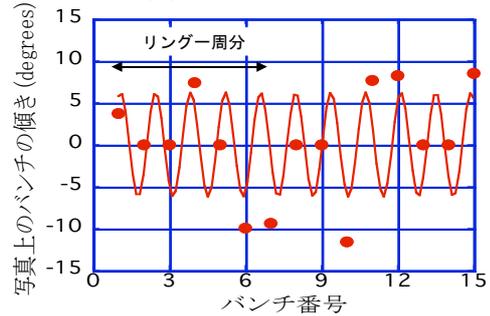
図5 バンチの内振動。横軸はバンチ番号、縦軸は傾き(degrees)である。

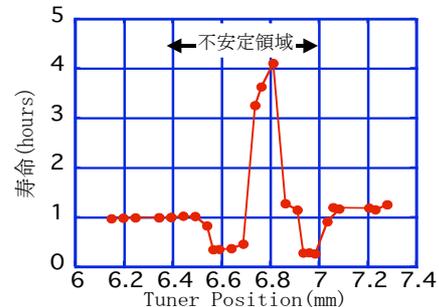
不安定領域はTuner Positionが6.4mm~7.0mmの間である。Cavityがこの不安定領域のどの状態にあるかによって振動や電子ビーム寿命など電子ビームの振る舞いが複雑に変化する。Tuner Positionに対する電子ビーム寿命を測定した結果を以下に示す。

図5 寿命の変化。横軸はTuner Position(mm)、縦軸は寿命(hours)である。

Tuner Positionが6.8mm付近の状態では寿命が大きく延びている。この寿命が延びている時のバンチ形状をストリークカメラの二重掃引モードで撮影した。水平方向のエミッタンスが増加している事が確認でき、Touschek寿命が延びたと考えられる。

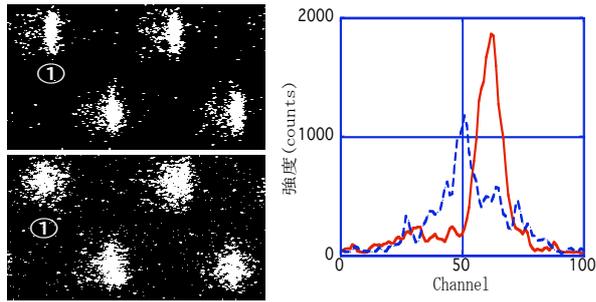
図:6 ストリークカメラの撮影結果。寿命は、左上図が1.0hours、左下図が6.3hoursである。右図は左図中の①で示したバンチの横方向の強度分布であり実線が上図、破線が下図である。

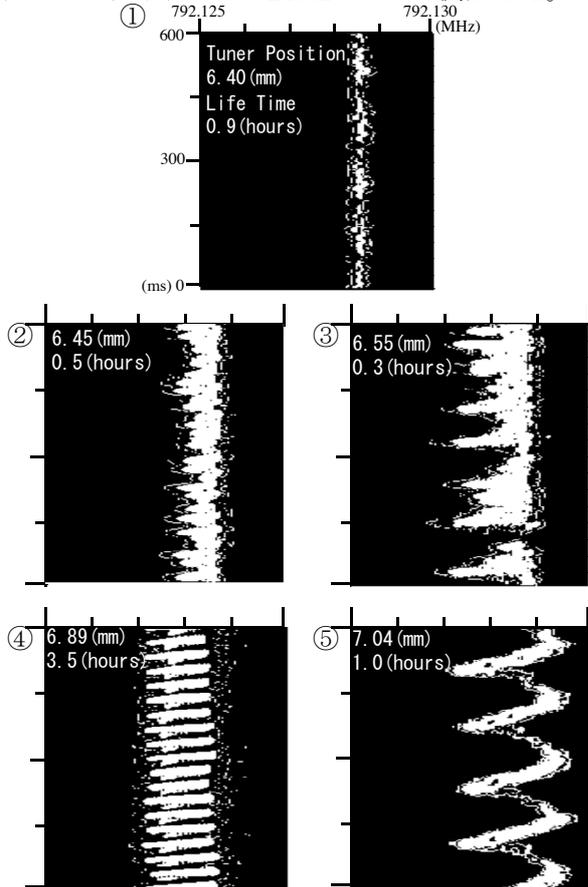
次にこの振動を周波数ドメインで測定する為、Tuner Positionに対するCavityからのpick up信号の792MHz付近のスペクトラムをリアルタイムスペクトラムアナライザにてBlockモードで測定した。

図:7 Cavityの792MHz付近のスペクトラム。横軸は周波数で中心周波数=792.1275MHz Full Span=5kHz、縦軸は経過時間で下から上へ時間が経過しており Full Span=600msである。

測定時の電流値は、約20mAである。スペクトラムは、Tuner Positionが6.45mm付近から周波数が全幅約1~2kHzに広がり、不規則なAmplitudeの増減がみられる。寿命が長い時(④)は、増減が周期的になり、

また周波数に広がりがある時とない時の繰り返しの細かい構造が見え、バーストの周期は約30msである。⑤では周期生が高くなりバースト周期は約130msと遅くなる。④、⑤のような信号が起こっている時の電子ビームの水平方向の振動をSingle Pass BPMで測定した結果を以下に示す。

図8と図7は、同時に測定していないので周期は完全に一致していない。図8の上図の振動(A)が周波数に広がりが無い時で、振動(B)が周波数に広がりがある時と考えられる。領域内でバーストの周期は異なり、その周期が長いと寿命は延びず、damping time(約22ms)付近で延びている。バーストとdampingが交互に起こる事によって電子ビームが加熱しエミッタンスが増え寿命が延びたと考えられる。

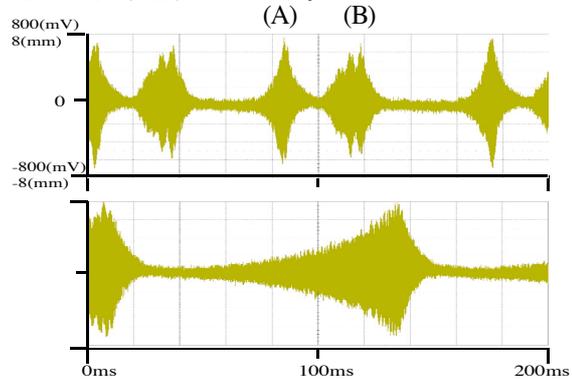
図:8 水平方向の振動。横軸は時間(ms)、縦軸は位置(mVまたはmm)である。上図が④の状態、下図が⑤の状態である。
