SuperKEKB 入射器のノイズ対策 NOISE COUNTERPLAN OF SUPERKEKB INJECTOR LINAC

High Energy Accelerator Research Organization (KEK/SOKENDAI)

Proceedings of the 15th Annual Meeting of Particle Accelerator Society of Japan August 7-10, 2018, Nagaoka, Japan

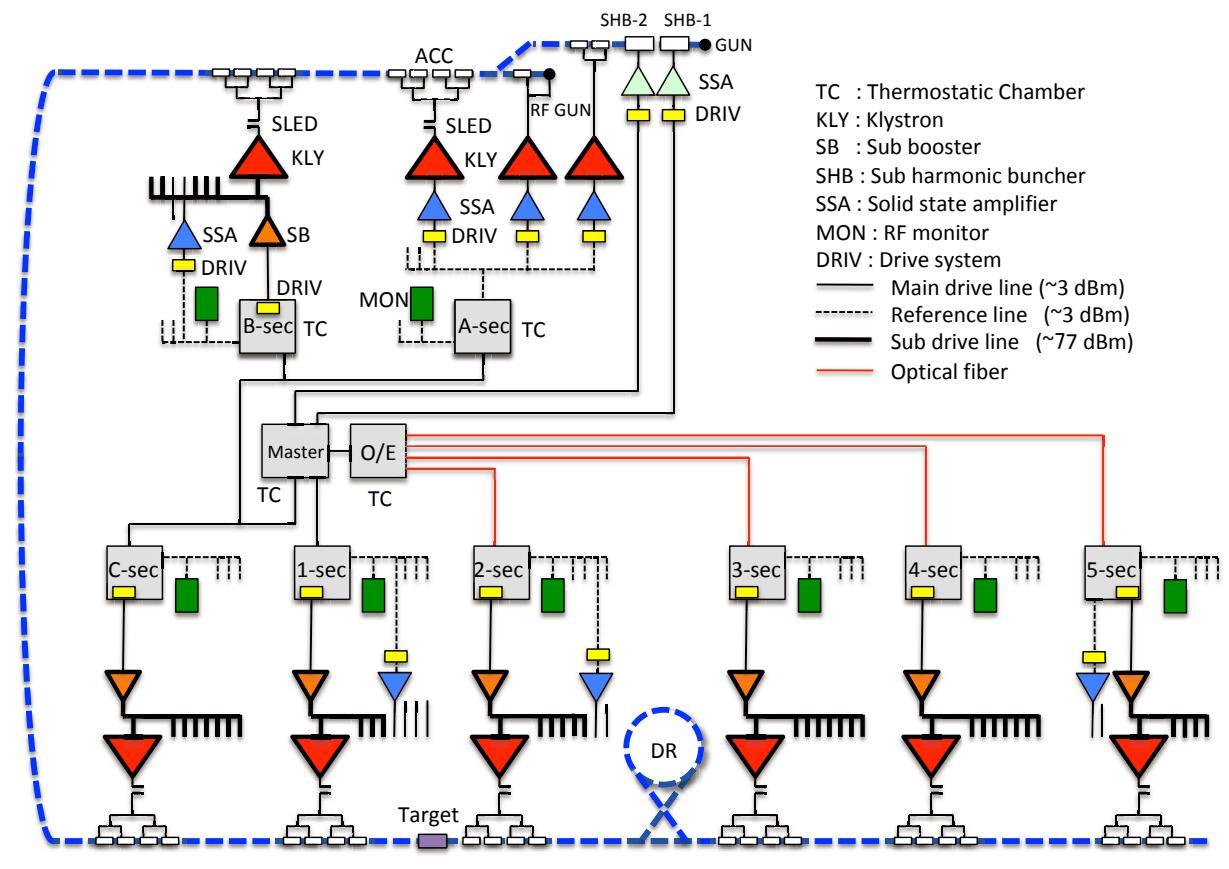
Figure 1: General drawing of a high frequency control drive system.

Figure 1 に RF 信号系の全体図を示す。マスター オシレーターで作られた 2856 MHz の RF は比較的 距離が近い A,B,C,1 セクターの恒温槽には位相安定 形ケーブルで、距離のある 2,3,4,5 セクターの恒温槽 には位相安定光ファイバーケーブルで配信されてい る。この信号系をメインドライブラインと呼んでい る。各セクターの恒温槽には励振器 (Drive system) が設置されサブブースタークライストロンをドライ ブしている。サブブースタークライストロンは8台 の大電力クライストロンをドライブしている。この 信号系をサブドライブラインと呼んでいる。各クラ イストロンの出力は SLED で増強された後、4本の 加速管に導かれる。サブブースターから独立したク ライストロンも複数本あり、励振器の出力を半導体 アンプ (SSA) で増幅し大電力クライストロンをドラ イブしている。恒温槽内で増幅されたリファレンス 信号は位相安定形ケーブルでセクター当たり4架の モニターラックに配信される。この信号系をレファ レンスラインと呼んでいる。モニターラックに設置 された新しい RF モニターでレファレンスラインの RF 信号を観測したところ 4 µs のパルス波形が混入 していた。この RF 信号は本来 CW 信号であるため パルス波形が観測されることはない。しかしほぼ半

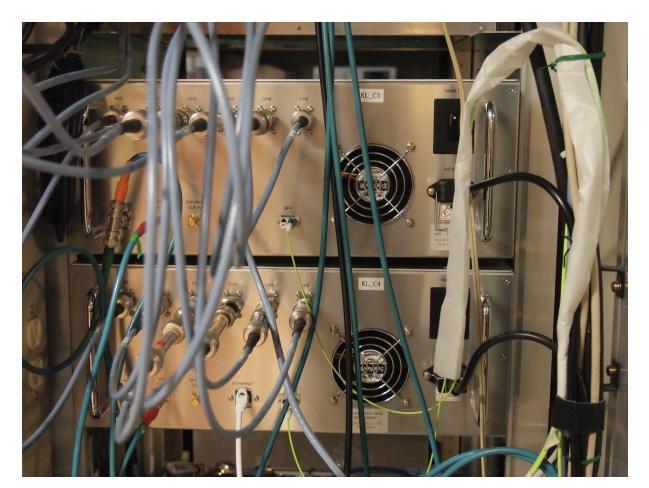
Figure 2: Rear panel of RF-monitor.

この事からユニット内に電波が侵入していると推測 し Fig. 2 に示すユニット後部にある冷却ファンを アルミホイルで塞いだところパルスノイズが減少し た。この冷却ファンの穴径が約 8 cm、クライスト ロンの周波数が 2865 MHz で波長が約 10 cm である ためここから RF ノイズが侵入していた。対策は冷 却ファンと前面の空気取り入れ口にシールドファン フィルターを取り付ける事である。また前面パネル には機器操作のためのタッチパネルが付いており此 処からもノイズの侵入が認められた。モニターラッ ク全体を電磁的にシールドすればノイズの混入は避 けられるが発生源を特定しノイズを止めなければ根 本的な解決にはならない。

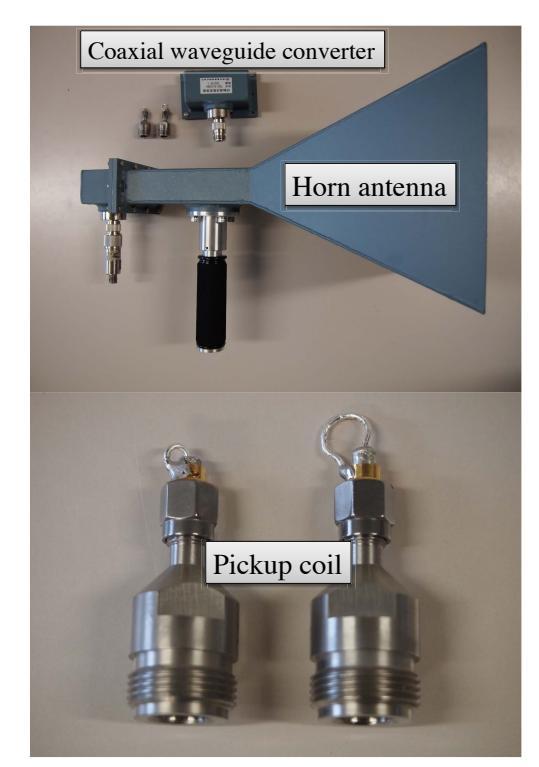
Figure 3: Coaxial waveguide converter, Horn antenna & Pickup coil.

RF ノイズの漏洩箇所を調査するために Fig. 3 に 示すホーンアンテナ、同軸導波管変換器及びピック アップコイルを使用した。調査手順は次に示す通り である。

- ホーンアンテナで電波の飛んでくる方向を推測 する。
- 同軸導波管変換器で漏洩個所を推測する。
- ・ ピックアップコイルで漏洩箇所を特定する。

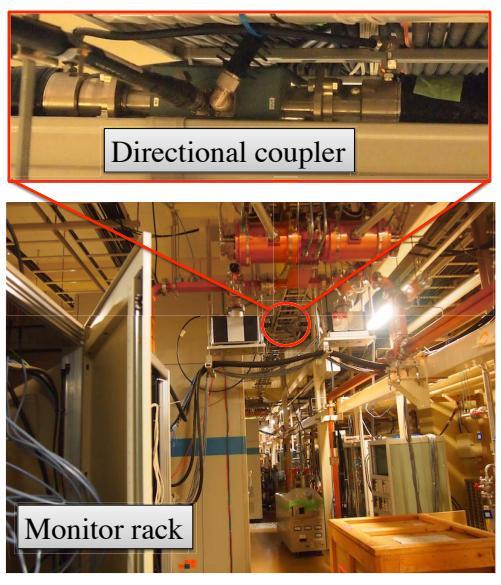
Figure 4: Monitor rack & Directional coupler.

Figure 4 に示す様にノイズ調査中のモニターラック からホーンアンテナで漏洩電波の飛んでくる方向を 推測した。この結果サブドライブラインの方向性結

合器の取付部に締め付け不足がある事が判明した。 それらの場所を増し締めしその場所の漏洩は止める 事ができたが RF ノイズは根絶できなかった。

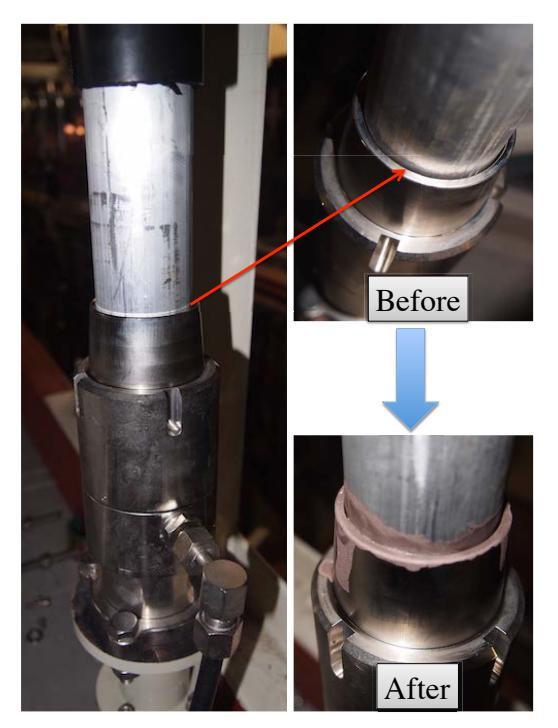
Figure 5: Gap of a cable connector and gap after an improvement.

更に調査したところ Fig. 5 に示すサブブースター の出力ケーブルのコネクターから漏洩がある事が分 かった。漏洩箇所を銅テープでシールドしたが漏れ を検知する場所がシールドの端に移動するだけで漏 れを止める事はできなかった。コネクターの絶縁を

剥がし更に調査を進めるとケーブルの外部導体とコ ネクターの隙間から漏れている事が分かった。サブ ドライブラインのケーブルは三菱電線工業製の「50 Ω位相安定形 SF 同軸ケーブル」SFZE50-13-P で外部 導体は外径 41 mm のアルミニウム管である。この ケーブルのコネクターは外部導体と内部導体それぞ れにネジを切ってコネクターをねじ込む構造になっ ている。位相安定化のためにケーブル内部にガスを 入れる構造になっているのでガスシールド用のOリ ングは使われている。しかし RF のシールドはネジ の噛み合わせに頼る構造になっている。サブドライ ブラインのパワーは約 50 kW と大きいため噛み合わ せ部分の隙間から RF が漏れている事が分かった。同 様の箇所はサブブースター、方向性結合器の入出力 部合わせて約 130 箇所ある。確実に漏洩を止めるた めこの隙間を銀ペースト(TK ペースト CN-3160L 化 研テック製)で埋めた。その結果 RF モニターの冷却 ファンにシールドファンフィルターを取付ける前の 状態でもパルスノイズは観測されなくなった。
