理研重イオン超伝導線形加速器の超伝導空洞性能の劣化と回復 DEGRADATION AND RECOVERY OF CAVITY PERFORMANCE IN THE SRILAC CRYOMODULES AT RIBF

坂本 成彦*, 上垣外 修一, 大関 和貴, 須田 健嗣, 山田 一成 Naruhiko Sakamoto *, Osamu Kamigaito, Kazutaka Ozeki, Kenji Suda, Kazunari Yamada RIKEN Nishina Center

Abstract

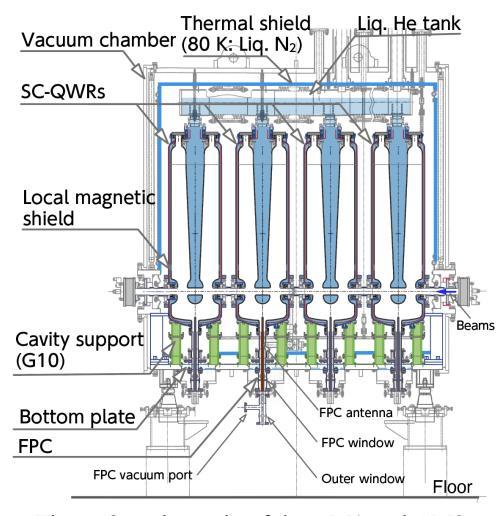
Figure 2: Schematic of the CM1 and CM2.

SRILAC SC-QWR の諸元を Table 1 に示す。SRILAC は3台のクライオモジュール、CM1、CM2、CM3 とそ れぞれを接続する中間エネルギービームラインで構成 される。CM1、2の概略図を Fig. 2 に示す。図のように、 CM1、CM2 は4台の SC-QWR を収める。CM3 の構造 は CM1、CM2 と共通で全長が短く収容する SC-QWR の数が2台となる。SRILAC のクライオモジュールの構 造で特徴的なのは4K 被冷却体(以下、コールドマス) が上蓋に懸下される構造ではなく底板と呼ばれる頑丈 なベース板の上に設置されていることである(クラム

2 つ目の大きな中断は RILAC の常伝導ドリフトチ ューブ加速タンクに関するものであり、詳細は省略す るがこの問題を解決するのに約4ヶ月の期間を要した。 その間、結露して傷んでいるであろう真空窓のロー付 け部の保護のためすべてのカプラーに同軸構造の外窓 を取り付け、2つの窓の間の空間を真空引きする改造を 行った(Fig.2参照)。これにより、窓の結露を防ぎ、大 気圧によりかかる力を軽減することができる。2021年 5月、建設以来初めて超伝導空洞10台によるビーム加 速を開始することができた[3]。

順調にビーム供給を続ける中、報告 [8] にあるよう に、超伝導空洞の性能劣化が断続的に起きている。再 冷却時に毎回 FE の状況を確認する測定を行っている がそのたびに徐々に FE のオンセット電圧が少しずつ 低くなり、加速電圧での X 線量の増加、つまり FE の強 度の増加が観測されている。しかしながら、その変化 はわずかで運転に大きな影響を与えるものではなかっ た。ビーム供給時も常時 X 線レベルをモニターしてい るが (Fig. 2 の赤丸がモニターの位置)、一方でビーム 供給中に FE による X 線のレベルが急に上昇する事象 が繰り返し発生するようになった。当面の措置として、 X 線レベルが下がるところまで該当する空洞の加速電 圧を落として、その分他の空洞の電圧を上げて運転を 再開してきた。

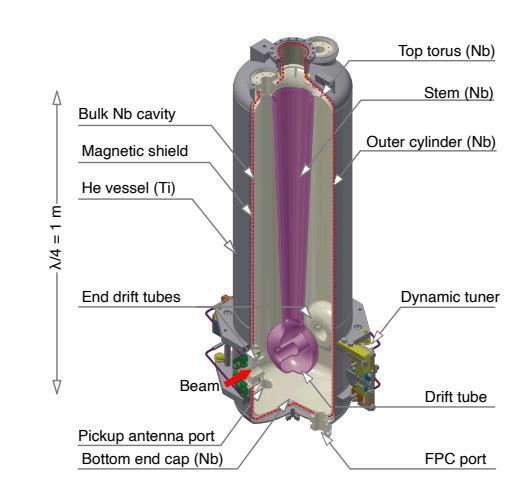
Figure 3: Schematic of the SC-QWR with a helium vessel and a tuner.

シェル構造)。コールドマスは、SC-QWR のほかに、ヘ リウム容器、局所磁気シールド、電力カプラー (FPC) と 周波数調整機構(チューナー)からなり(Fig. 3 参照)、 液体窒素による熱シールドを備えた鉄製の真空容器に 収められている。

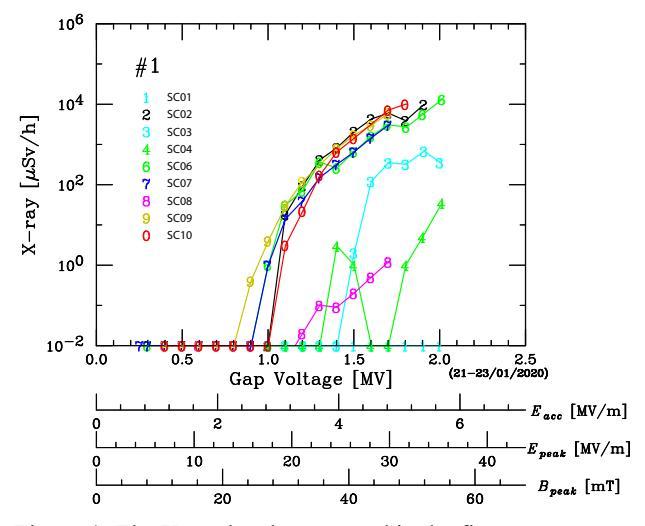
Figure 4: The X-ray levels measured in the first power test at January 2020. The symbols indicate the number of the SC-QWRs.

クライオモジュール設置後、最初の RF 励振試験で測 定したギャップ電圧に対する X 線の強度を Fig.4 に示 す。SC05 については初期冷却の際に発生した FPC の真 空窓のトラブルのため励振できなかった。初回の測定 はクライオモジュール組み込み後、上流・下流のゲー トバルブ (GV)を最初に開く前に行った(つまり、GV の開閉で発生する微粒子や上流下流からの"汚れ"の流 入がない状態)。ほとんどの空洞において FE が始まる オンセット電圧は1 MV かそれ以上であった。空洞の性 能低下、具体的には高周波損失の増加と FE オンセット 電圧の降下による運転電圧での FE の増加のひとつの 原因として上流下流の室温セクションからの異物の流 入が考えられるが、これを防ぐため SRILAC には三段 階の差動排気セクションをその上流・下流に設けてあ る [6]。一組の差動排気セクションに挟まれた SRILAC

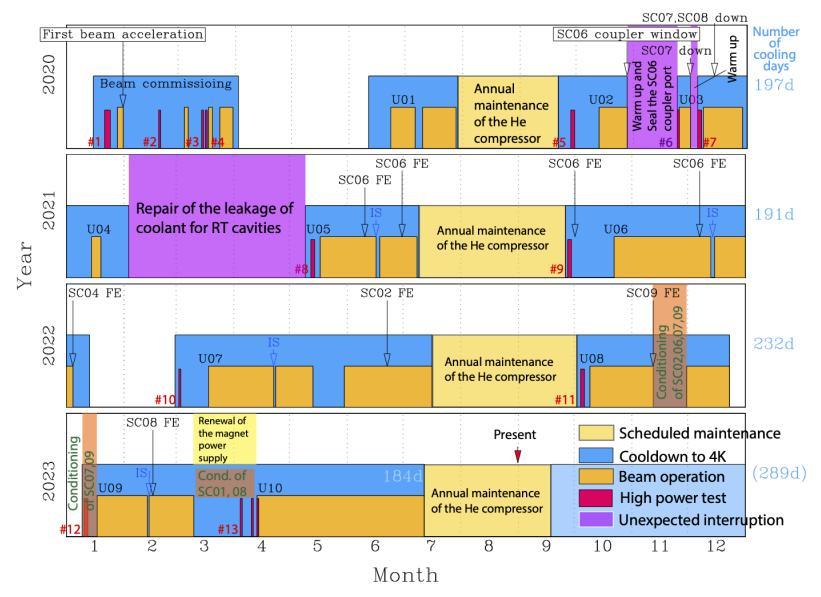
Figure 5: Overview of an operation history of the SRILAC.

2020年のファーストビーム以来の運転履歴を Fig.5 に示す。この図では空洞が4K に冷却されている期間 を青いブロックで、ビーム加速を行っている期間を橙 色のブロックで示してある。2021年の途中から夏のへ リウム冷凍機・圧縮器のメンテナンスと年末・正月の 中断を除いて、冷却を維持し実験へのビーム供給を継 続的に行う段階に入った。

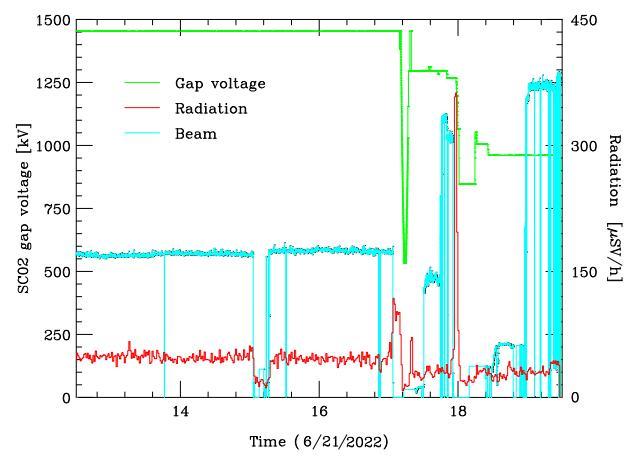
Figure 6: Observation of a sudden increase of X-ray level with SC02.

具体例を2022年6月21日に発生したX線レベル急 上昇の現象について示す。Figure 6にはギャップ電圧を 緑線、ビーム強度を水色線、X線レベルを赤線で示し てある。この日、順調にビーム供給を続けていたが17 時1分頃からX線レベルが徐々に上がり始め120 µSv/h に達した。ビーム損失の増加を疑いビームを止めて様 子を見たがX線レベルに変化がなく、一方、ギャップ 電圧を下げることによりX線レベルが低下することが わかった。発生直後は1300 kVまで下げればX増加前 のX線レベルまで下がったが、ビーム供給再開後すぐ 17時57分にX線レベルが350 µSv/hまで上昇した。結 局このときは空洞の電圧を900 kVまで下げて運転せざ るを得なくなった。

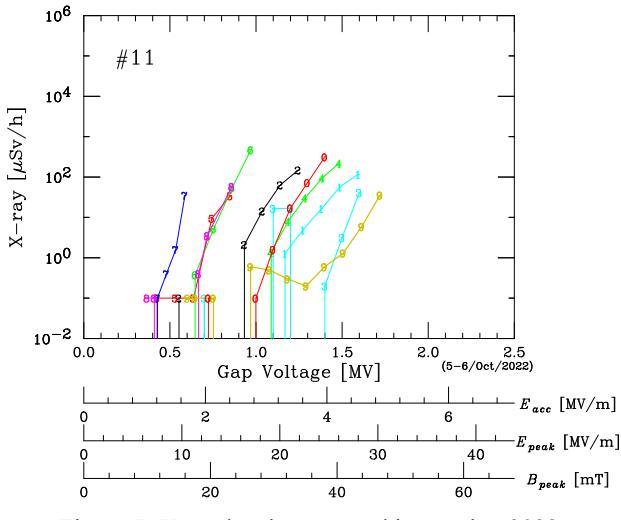
Figure 7: X-ray levels measured in October 2022.

同様の事象発生例を Table 2 にまとめた。2022 年 10 月に実施した X 線レベルの測定(Fig. 7)の結果を見る とインストール直後の状態(Fig. 4)に比べてオンセッ ト電圧が全体的に低くなっていることがわかる。2022

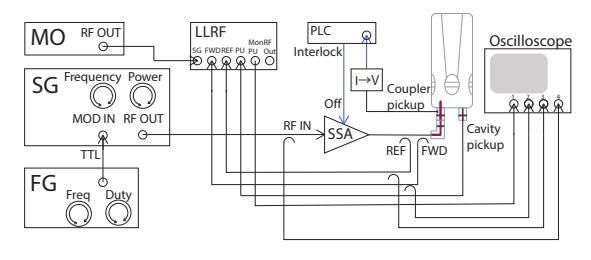
Figure 8: Block diagram for the pulsed RF power conditioning.

SRILAC 用の LLRF システムがパルス励振に非対応 であるため、外部信号発生器を用いてパルス励振を行っ た。しかしながら、カプラー保護回路 (カプラーに仕掛 けられた電子ピックアップで窓近傍での MP を検出す る) などの LLRF の一部の保護機能を活かして実施し た。コンディショニングのセットアップを Fig. 8 に示 す。空洞を励振する入力パルスは信号発生器の振幅変

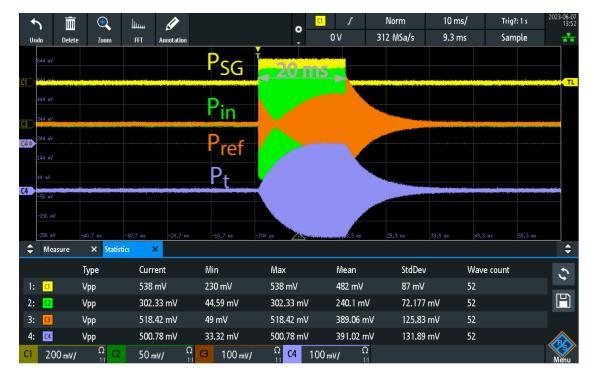
Figure 9: RF signals observed during the pulsed RF power conditioning. P_{SG}, P_{in}, P_{ref}, and P_t, are the input pulse from SG, the forward signal from the directional coupler, the reflected signal, and the signal from the cavity pickup, respectively.

調モードを使用。振幅変調の周波数は 0.5 Hz、デュー ティを1%として、時間幅20msのパルスを作った。 時間幅 20 ms は、周波数のずれ 50 Hz を考慮しても定 常空洞電圧の 90% に到達するのに十分な長さである (Fig. 9)。周波数の同調は空洞信号の振幅が最大になる べく信号発生器の周波数を調整することで実現した。 ここで重要なのは、パルス励振の時に誘発される MP を止めるために、パルスとパルスの間の入力高周波電 力を完全にゼロにしておくことである。セットアップ によっては、パルスとパルスの間にわずかに高周波電 力が供給され続けていて継続的に MP が起こり、正常 なパルスが励振されないことがあった。コンディショ ニングは X 線レベル、真空度、カプラーピックアップ 電流などを常に確認しながら慎重にその電圧を上げて 実施、その前後での X 線レベルを比較することにより 効果を確認する手順で行った。

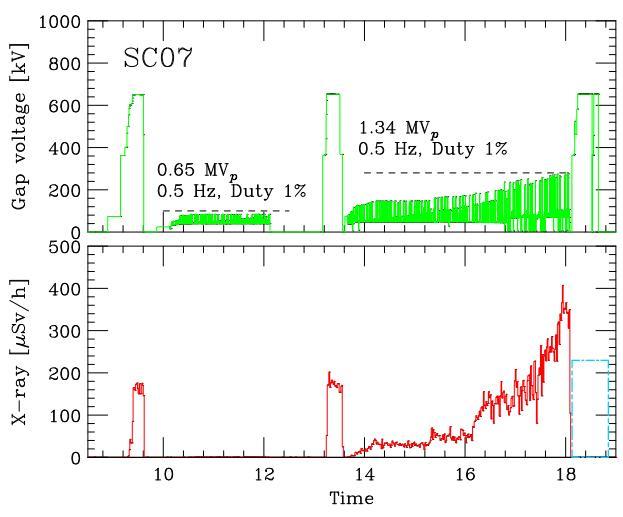
Figure 10: X-ray observed during conditioning.

最初にコンディショニング実施した時に測定した X 線の強度の遷移をギャップ電圧と並べて Fig. 10 に示

す。 最初にギャップ電圧 0.65 MV で X 線強度 170 μSv/h

を測定。続いて、ピーク電圧 0.65 MV のパルス励振に切 り替え2時間保持した。その後、再度X線強度を測定 したがこのときは変化はなかった。続いてギャップ電 圧を上げてのコンディショニングを試してみた。徐々 に電圧を上げるにつれて X 線量の増加が見られたが、 18時すぎ 1.34 MV に到達したときに急に X 線の強度が 下がった。CW 励振に戻し、0.65 MV まで電圧を当てた ところ X 線の発生がなくなっており、コンディショニ ングに成功したことがわかった。

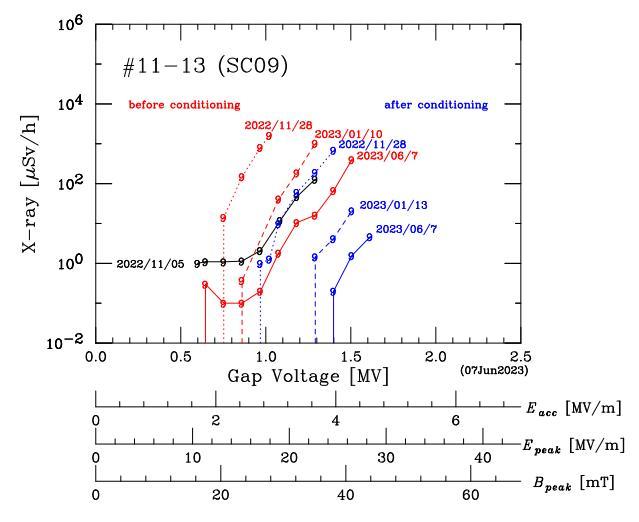
Figure 11: X-ray levels before and after conditioning.

その中でこれまで3度コンディショニングを実施し ている SC09 について詳しく見てみる。3 度のコンディ ショニングはその最大パルス電圧を上げながら実施し ている。Figure 11 に示すようにオンセット電圧は徐々 に上昇しクライオモジュール設置直後の状態(Fig. 4)

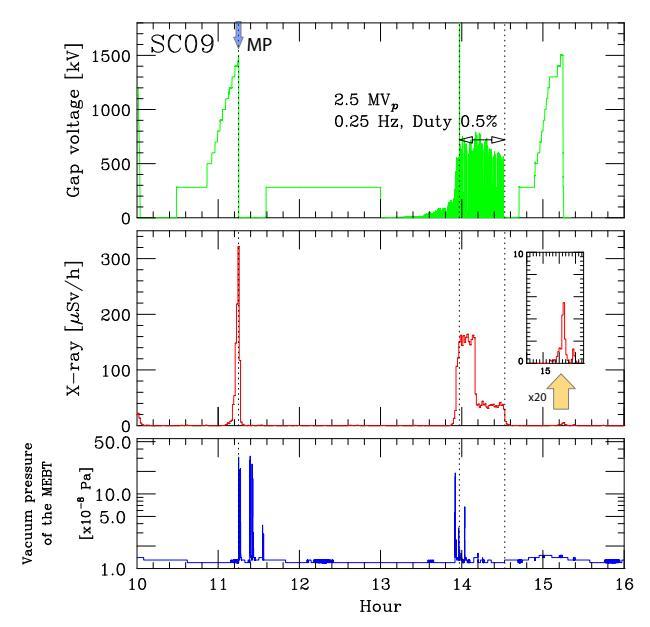
Figure 12: Gap voltage, X-ray level, and the vacuum pressure of the MEBT observed during the conditioning of SC09.

のコンディショニングの際、FE と MP の関連性を示唆 する現象を記録した。以前のプロトタイプでの経験か ら低い電圧レベルの MP が加速ギャップ付近で起きて いることがわかっている [9]。Figure 12 には、ギャップ 電圧、X線レベルとともに隣接するビーム輸送系の真 空度をプロットしてある。パルス励振中のピーク電圧 は、LLRF がパルス励振に対応していないため実際の電 圧を反映していないことに注意されたい。図に MP と 示したようにコンディショニング開始前の X 線測定で 電圧が急に低下し、MPとおぼしき事象がおきた。この MP は、直近のビーム輸送系の真空度が悪化したことか らビームパイプ付近で起きていることがわかる。また、 図からわかるように類似の事象がパルス励振中にも観 察されている。コンディショニング中、空洞に励起され る電圧をオシロスコープで観察しているが、時に空洞 電圧がランプアップの途中で急に低下し(Fig.13)、その 際、同様にビーム輸送系の真空度が悪化した(Fig. 12)。 このときも、X線レベルが急に1/4に下がる事象が観察 され、CW 励振での X 線レベルは 1/50 以下に改善した (Fig. 12)。その上、コンディショニング完了後は MP も

起きなくなった。

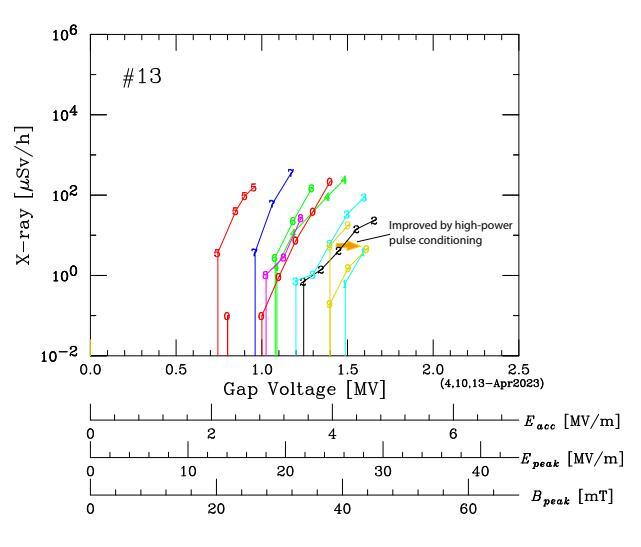
Figure 14: X-ray levels measured in April 2023.

理研重イオン超伝導線形加速器は、ビーム供給開始 後4年目に入った。その間、カプラー窓の真空トラブ ルによりビーム供給を中断せざるを得ないトラブルに 見舞われたが、カプラーに外窓を設けることにより10 台での運転が可能となった。ビーム供給を続ける中で 超伝導空洞を用いた他の加速器と同様、SRILAC 用の 空洞も FE 増加や MP による電圧低下の頻度増など性 能劣化が顕在化してきた。空洞性能を回復させるため、 高電圧 RF パルスコンディショニングを試したが、初期 の空洞性能を超えて回復する空洞もあり、効果的であ ることがわかった。2023 年 4 月現在の X 線発生の様子 を Fig. 14 に示す。現在は、高電圧励振による放電など での空洞性能のさらなる劣化を回避するため最低限の ピーク電圧でのコンディショニングで済ませているが、 将来的にはさらに電圧を上げて改善の度合いを確認す ることを検討している。
